Fiskhammer boligfelt

Sikring av boligfelt mot steinsprang

20100418-00-1-R
14. oktober 2010

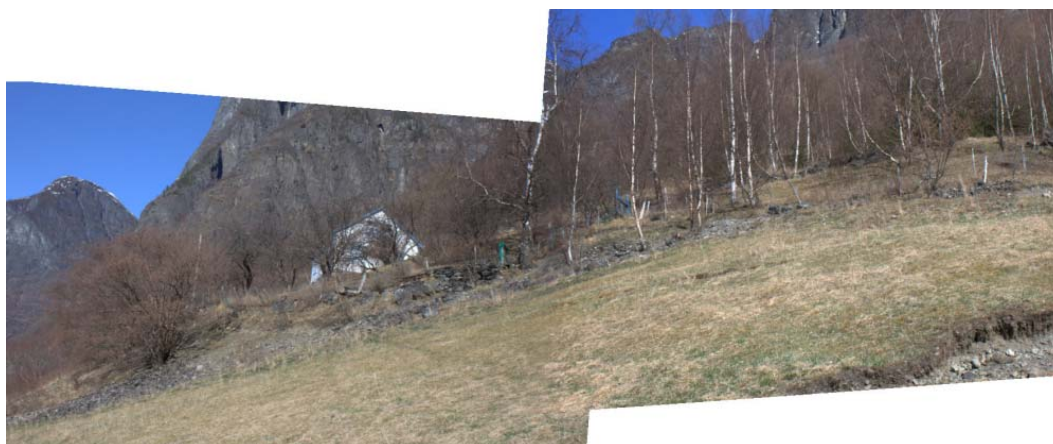
Terrenget fra Aurlandsfjorden og opp mot Røyrgrind vel 1400 m over havet er forholdsvis bratt hele veien, store deler av fjellsida er mer enn 30° bratt, og like over bebyggelsen ligger terrenghelningen i nærheten av 30° , se kart figur 1 og 2. Noe av terrenget et skogkledt mens store deler er rydda for vegetasjon og steinblokker, se foto 1. Sannsynligheten for snøskred i området er vurdert i rapport 984134-1 av 26. juli 1999 og teknisk notat 994105 av 24/11-1999.

Foto 1. Jordet ovafor bebyggelsen med gnr/bnr 2/24 i bakgrunnen.

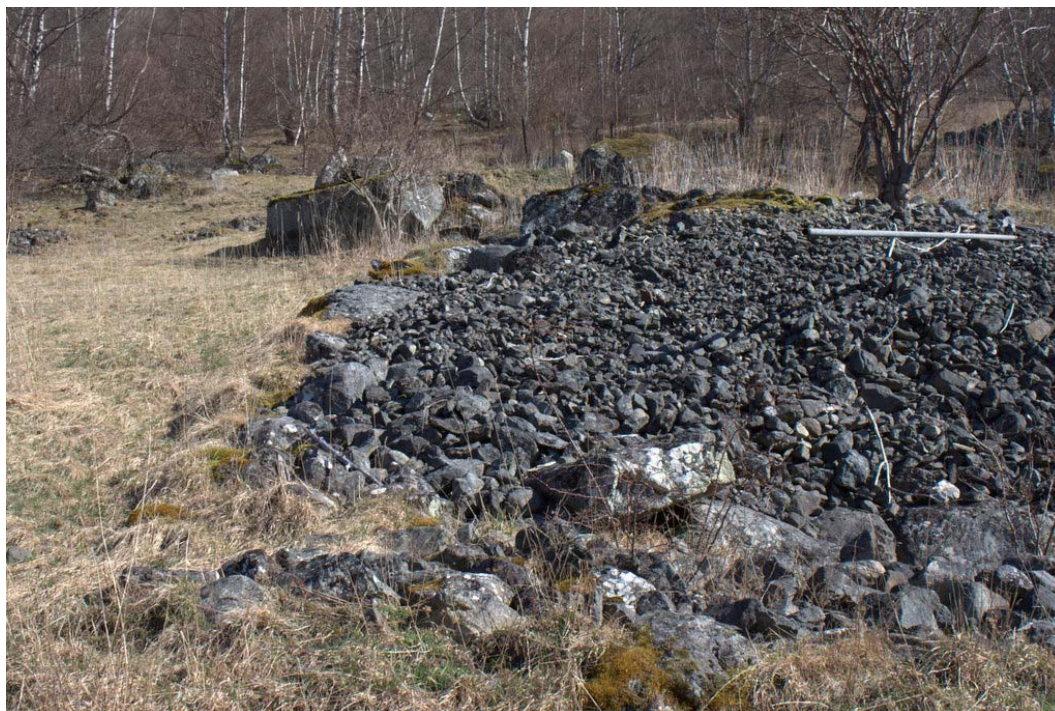
I forbindelse med opparbeiding av terrenget til innmark har det i tidligere tider vært foretatt rydding av området med opplegging av rydningsrøyser flere steder i fjellsida, se eksempel på foto 2 og 3.

Foto 2. Rydningsrøys ovafor boligene.

Når steinblokker blir lagt i så bratt terreng, er det lite som skal til før enkelte steiner tar til å rulle. Dette kan skyldes utvasking av løsmassene under steinene, rotsprenging eller rotvelt. I noen grad har man forsøkt å bøte på dette ved å grave oppfangende grøfter på nedsida av røysene, se foto 3.

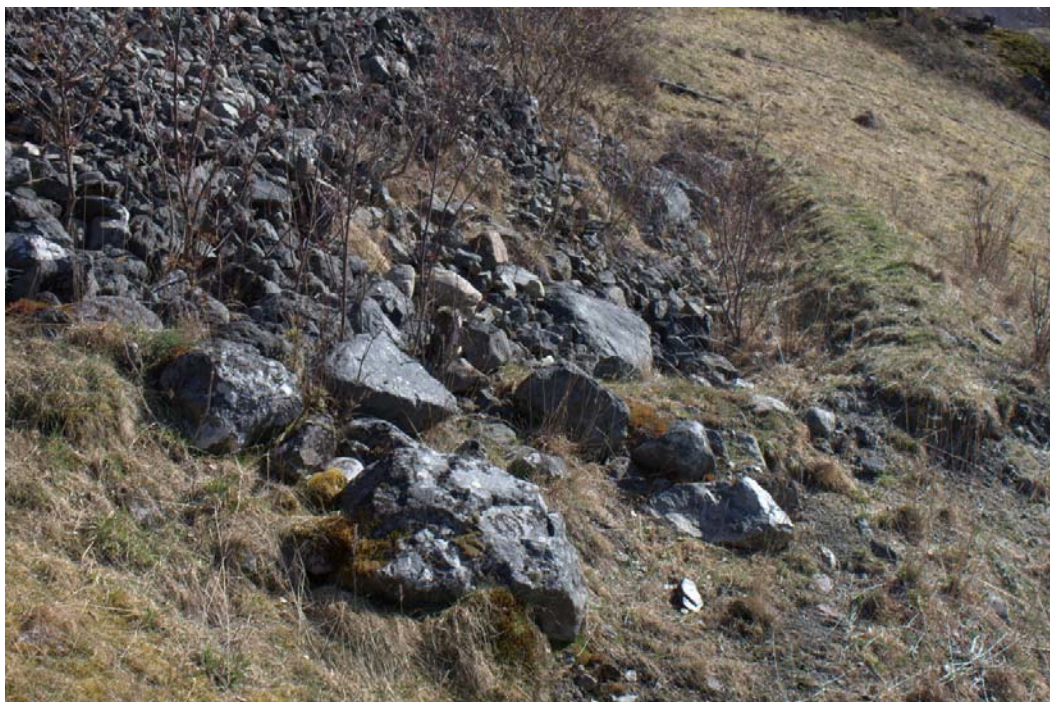
Foto 3. Opplegging av mindre fanggrøft nedafor rydningsrøys.

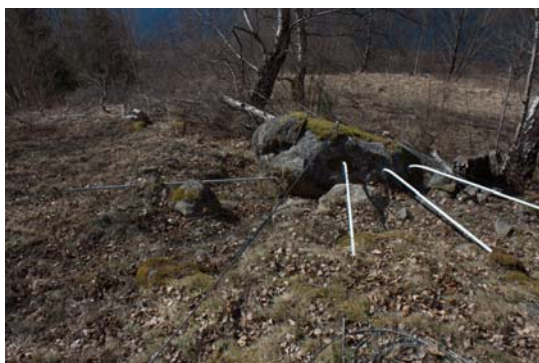
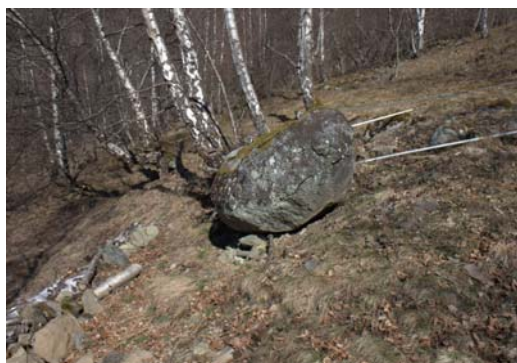
Det er kjent at stein har kommet mot hus i boligfeltet. 28. desember 2007 smalt en stein inn i huset til Per Selboskar, gnr/bnr 3/22. Den hadde løsna fra ei av røysene etter langvarig regnvær i området. Det har også tidligere løsna mindre stein som har kommet ned mot husa, derfor har det blitt bygd mindre grøfter for å stanse eventuelle steiner som glir ut. Enkelte større steinblokker har blitt festa til terrenget, og noen blokker har fått stålstenger boret inn slik at de ikke skal kunne rulle. Se foto 4 og 5.

Foto 4. Blokk festa med wire og Foto 5. Blokk med rullehindring.

Erosjon og utvasking over tid vil gi nye muligheter for at stein kan løsne. Som tidligere nevnt vil også rotsprengning og rotvelt føre til at stein kan ta løs. Vi vil anta at sannsynligheten for utfall av større blokker er av størrelsesorden $1/50$ per år mot husa ved Fiskhammer. Det medfører at hvert av husa da vil få en årlig skredsannsynlighet på om lag $1/200 - 1/300$. Sjøl om dette er en forholdsvis lav sannsynlighet (høyere enn tillatt for ny bebyggelse), vil en stein ned mot ett av husa føles som en usikkerhet for alle og det vil erfaringsmessig raskt komme krav om sikring for alle husa.
