Til: Aurland kommune
v/ Ingunn Bårtvedt Skjerdal
Kopi til:
Dato: 2018-11-01
Rev.nr. / Rev.dato: 1 / 2019-10-29
Dokumentnr.: 20180481-01-TN
Prosjekt: Viki, Flåm, Aurland kommune
Prosjektleder: Ulrik Domaas
Utarbeidet av: Ulrik Domaas, Håkon Heyerdahl
Kontrollert av: Øyvind Armand Høydal, Katrine Mo

Skredfarevurdering for deler av reguleringsområde Flåm

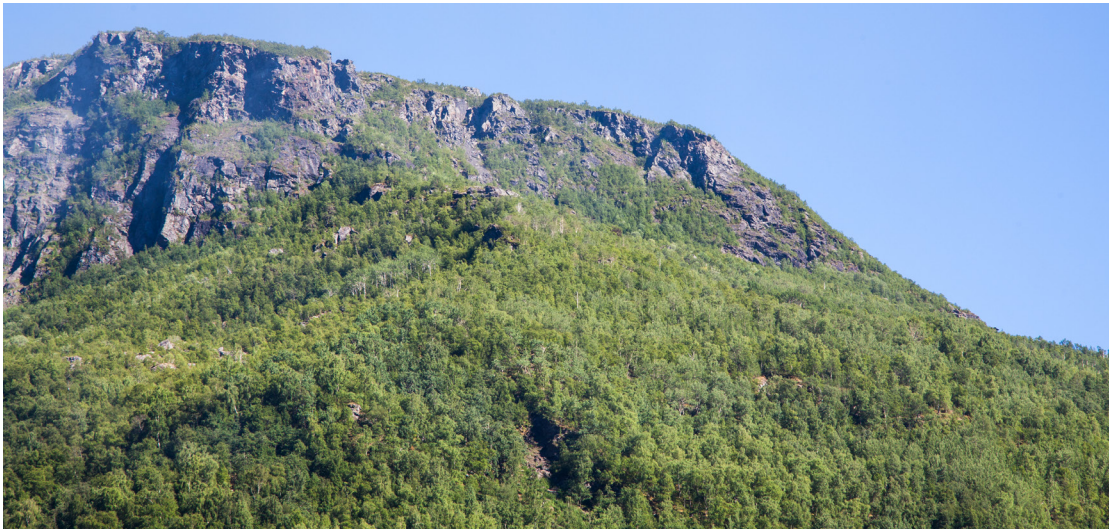
Figur 7 Furekambens toppområde med stor skrent i fremkant (sett fra Flåmsbrygga).

- Vurdere løst berg i bergskrenter ovenfor Viki (Mjelkehaugen, Andershamaren, Tuftene og nedenfor Sletta) ved feltarbeid (Figur 3, Figur 4).
- Generell vurdering av fjellsiden opp mot Furekamben (Figur 7).
- Steinsprang er fjernet fra dyrkamark; noe beregning av rekkevidde må utføres og knyttes til returperiode og sikkerhetsklasse.
- Bebyggelsen i Viki ligger nedenfor marin grense med topografi som tilsier potensiell kvikkleireskredfare. Dette må utredes som del av reguleringsplanarbeid. Det foreligger p.t. ikke data om grunnforholdene (som NGI er kjent med), og i denne omgang vil vurdering knyttet til vurdering av potensiell kvikkleireskredfare være generell (basert på topografi og kvartærgeologi) og gi en beskrivelse av nødvendige videre vurderinger og undersøkelser for å avklare kvikkleireskredfaren.

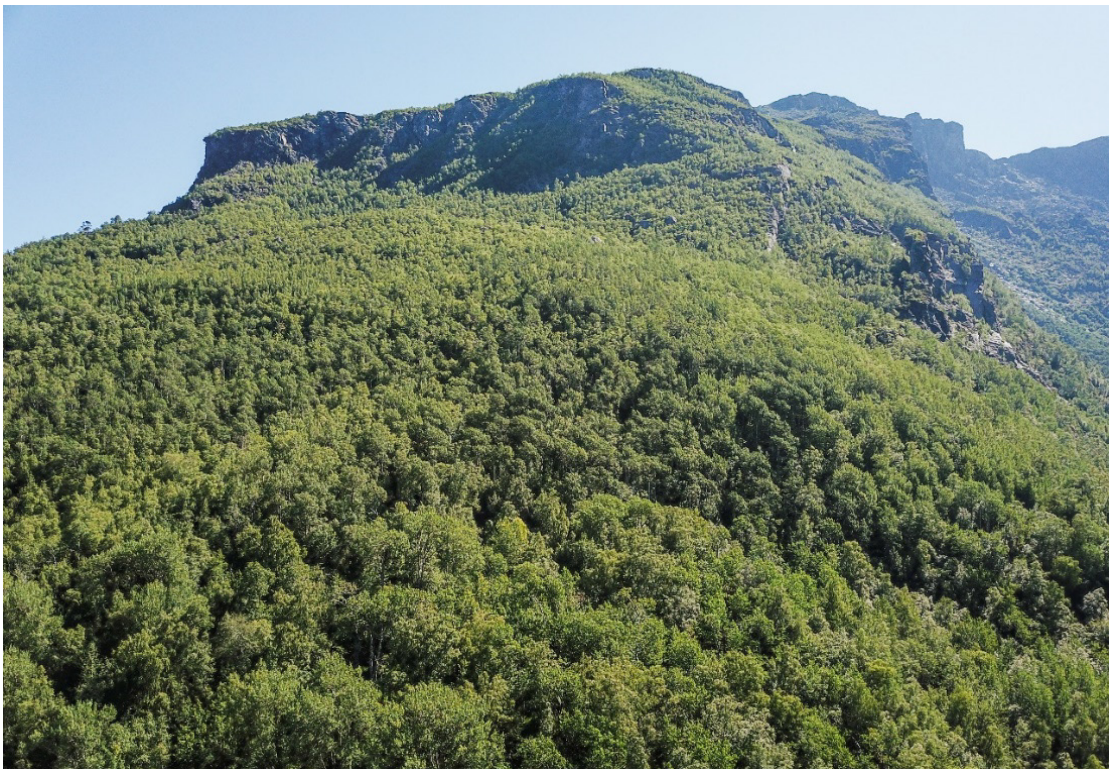
Inntil toppen av fjellet Furekamben har det falt ut et stort bergparti som har stanset opp i fjellsiden (Figur 8). Avsetningen er tydelig definert i terrenget. Front av avsetningen er inntil 20 m høy og med kun enkelte få større blokker utenfor. Slik avsetningen ligger i dag tyder utfallet av fjellskredet å ha skjedd på en glidende måte og med moderat fart. Bevegelsen må ha hatt stor motstand fra underlaget, og utenfor skrentområdet er også terrenget slakere et stykke nedover. Dette har sikkert også bidratt til å redusere farten.

Figur 8 Furekamben og fjellsiden nedenfor (Dronefoto over Vatnahaugane, 420 moh.).

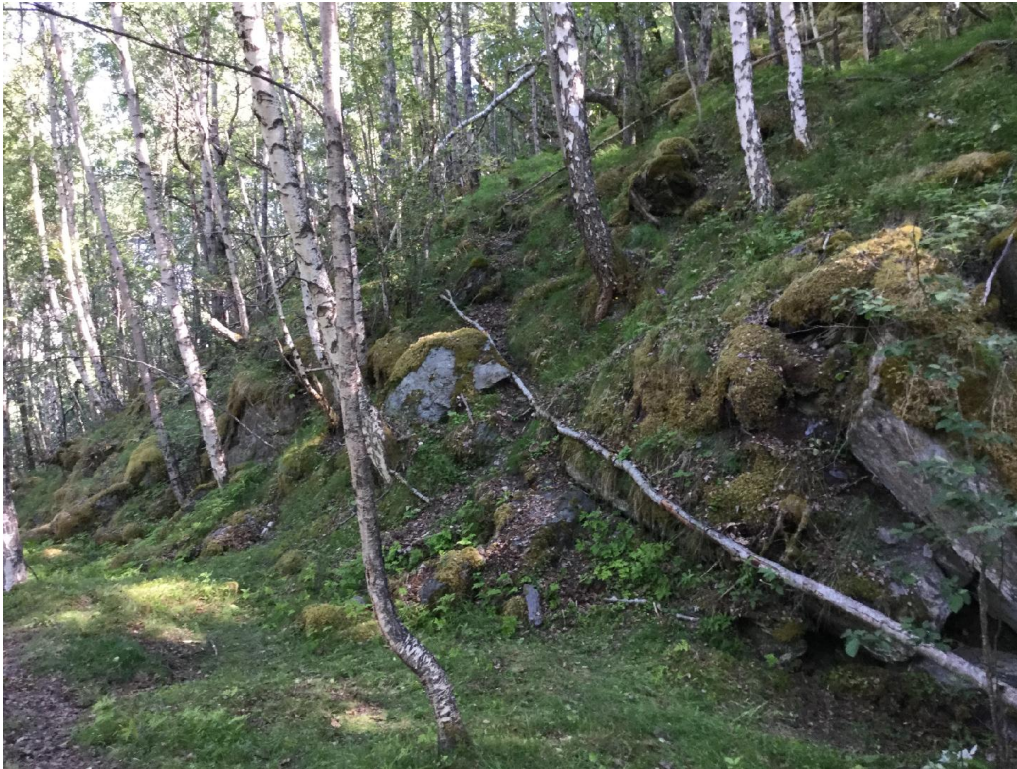
Figur 9 Fronten til fjellskredet er tydelig i terrenget som en bratt ur med lite blokk utenfor (pkt. 91 på Figur 4).

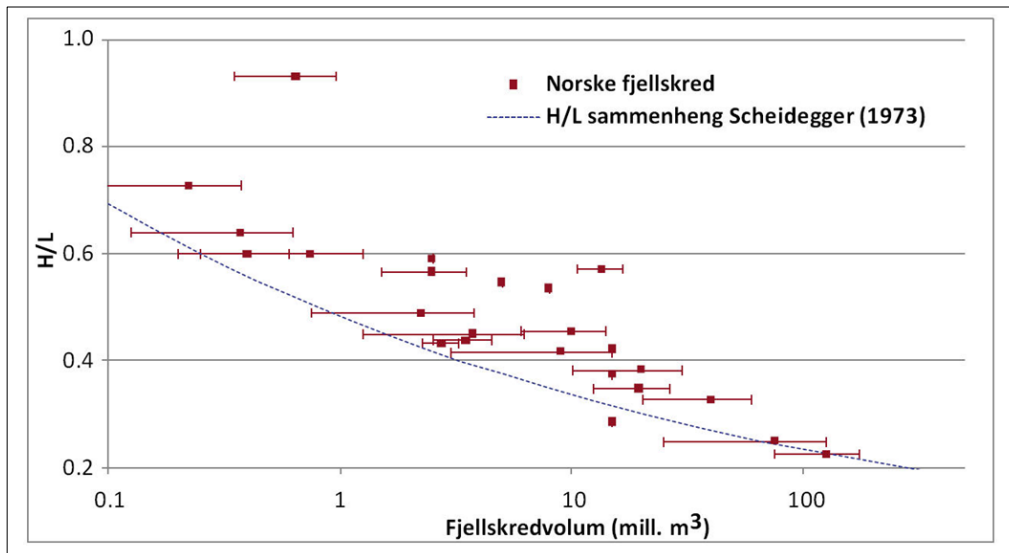
Figur 10 Blikra, L.H. 2004. Fordeling av fjellskred i Norge som viser sammenhengen mellom fallhøyde og utløpsdistanse relativt til skredenes volum. H/L som funksjon av volum for 16 kjente norske fjellskred. Stiplet blå linje er forslått av Scheidegger (1973) for skredvolum over 100 000 m³.

Fjellskredet fra Furekamben kan ha hatt et volum på 5 - 10 mill. m³. Høydeforskjellen mellom topp utfall og ytre avsetning er 750 m og dette indikerer en forventet rekkevidde på 1,2 - 1,8 km sammenlignet med andre fjellskred i Norge (Figur 10). Fjellskredet på Furekamben har hatt et utløp på ca 1,2 km og har litt kortere rekkeviddekred enn andre fjellskred i Norge.

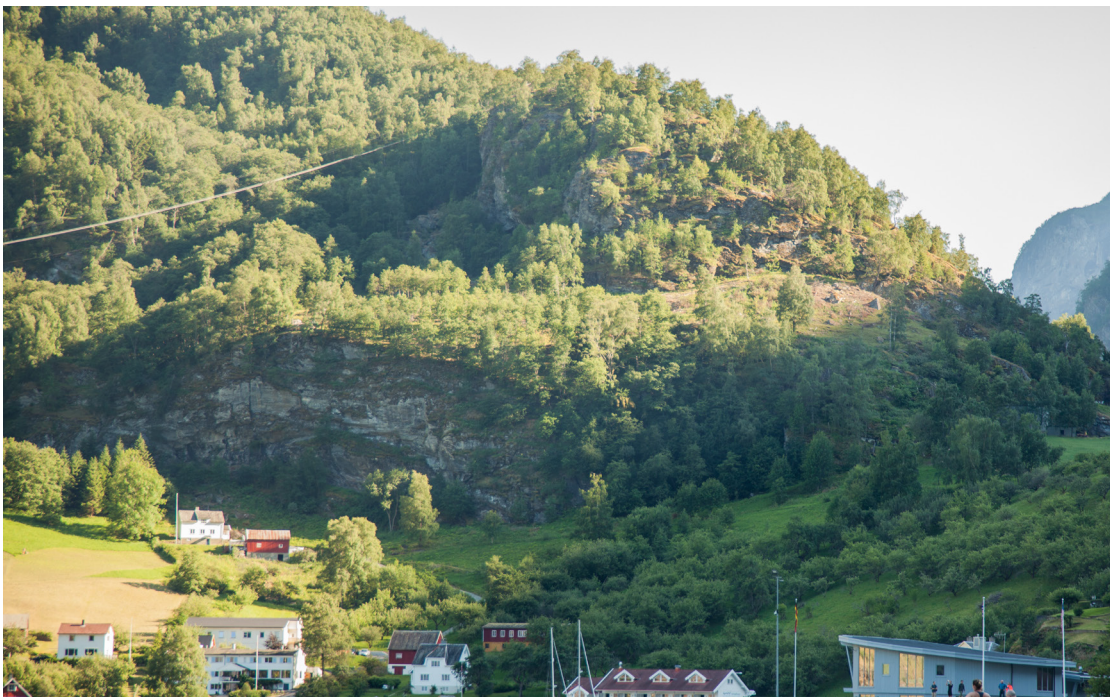
Figur 11 To bergskreanter ovenfor øverste gårdsbebyggelse i Viki.

I skrentsonen (gneisbergart) ovenfor øverste gårdsbebyggelse i Viki er det lite løst berg, og noen få, men markerte, overheng (se Figur 11). Det ligger steinblokker fra utfall ned til husveggen ved det hvite huset øverst på Figur 11 og Figur 14. Nedenfor låven vest for våningshuset (Figur 15) ble det observert noen blokker som trolig stammer fra steinsprang. Profil 66A viser at 30⁰ helning er litt nedenfor der blokkene ligger og at steinsprang empirisk kan nå noe lengre ut.

For skrentene i nedre del av fjellsiden er det utført enkle profilvurderinger. Erfaring med steinsprang er at blokkene vanligvis stopper før de når en gjennomsnittlig helning i fjellsiden som er under 30⁰ målt mellom ytre blokk og topp skrent (til horisontalen). Det er et skrentområde med en grov ur i foten øst for og nærmest Fretheim gård (Figur 11) og hvor de fleste steinblokkene har stopper før de når utfor kanten rundt kote 100 (Profil 8B0 og 4F6 på Kart 01). Noen blokker er ryddet inn i et steingjerde nede ved stien gjennom området og viser at steinsprang har nådd utover hele det slake partiet. Vi regner det derfor som lite sannsynlig av utfall skal nå forbi utflating under skrentområdet. Beregning med Rocfall-modellen viser også at det meste av utfall vil stoppe på avsatsen under øvre skrentsone vist på Figur 11 og Figur 13.

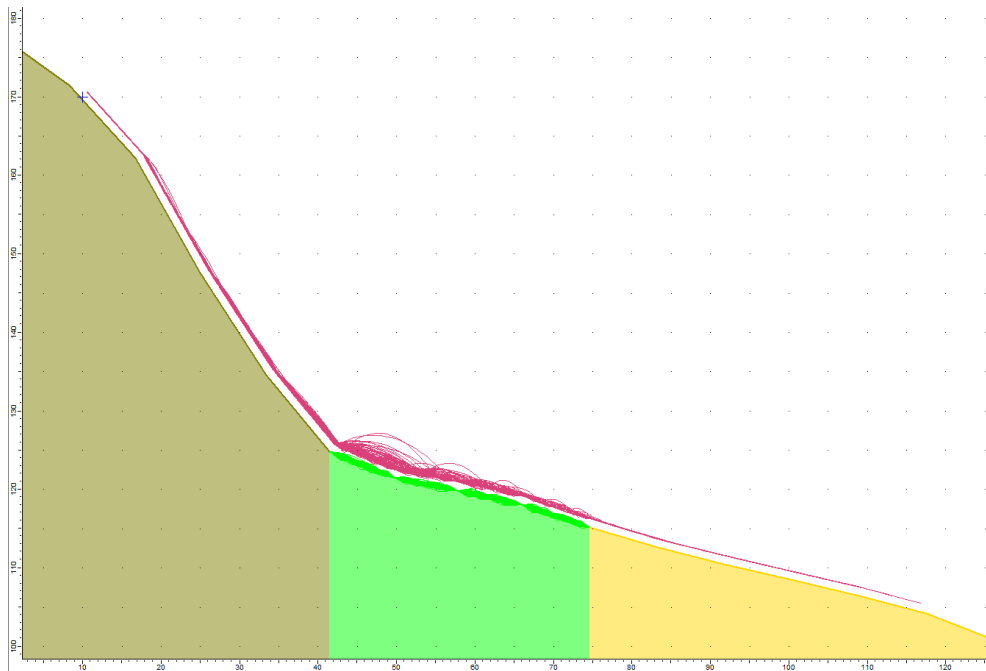
Figur 12 Rocfall beregning med kubisk avrundet blokk ($2 \times 2 \times 2 \text{m}^3$) og med ruhet i ura.

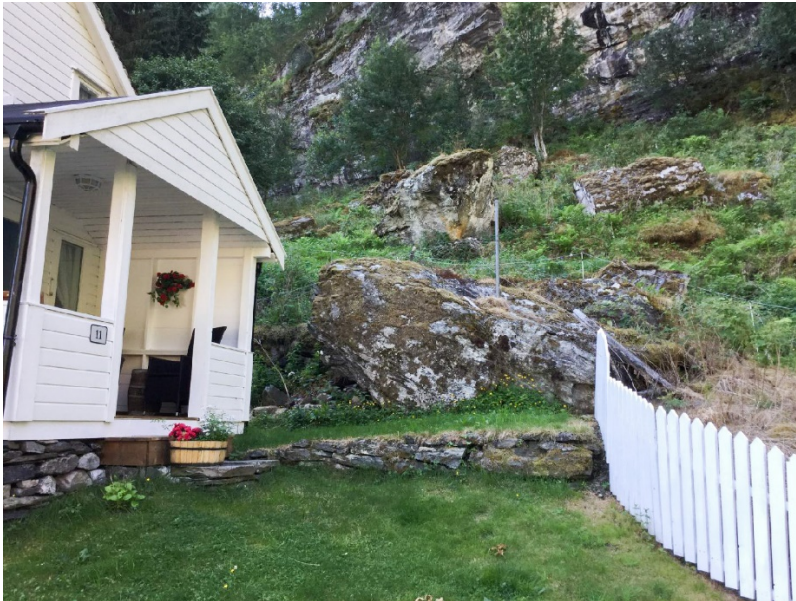
Figur 14 Flere store skredblokker fra skrenten ovenfor huset. Kun eldre utfall. Gnr/Bnr 36/30 (hus nr. 11)

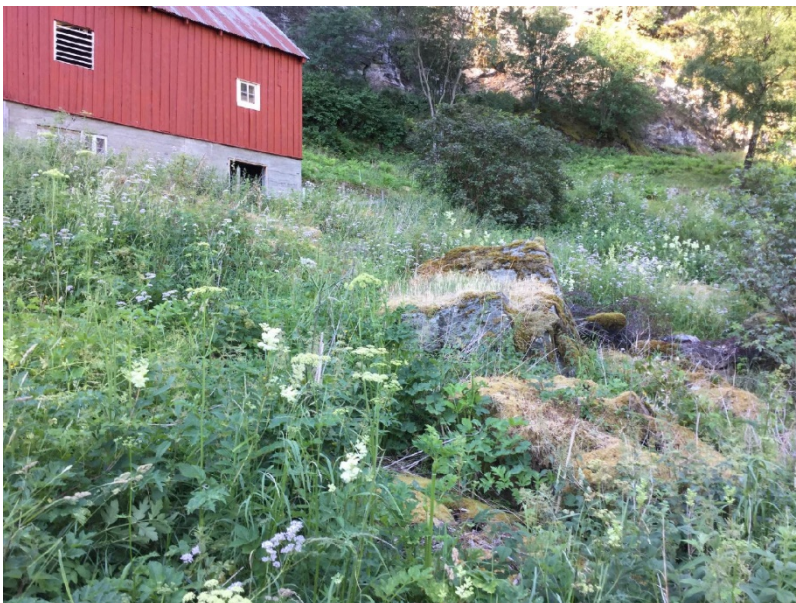
Figur 15 Flere blokk på nedsiden av låven, trolig ryddet fra jordet inntil på begge sider.

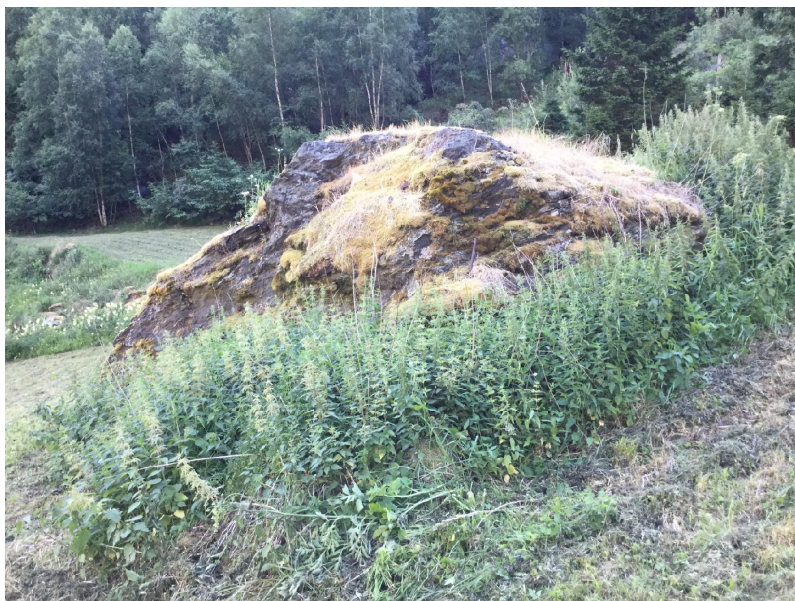
Lengre øst er det skrentsoner opp til mellom 180 – 230 moh. hvor steinsprang kan utløses. Disse skrentene er i fyllittområdet, hvor det kan være mye løst berg. Eventuelle utfall vil komme ned forbi der Mjelkehaugen er markert på Kart nr. 01. Lengste utløp herfra er ned til der den store fyllittblokka ligger på jordet nordøst for de øverste gårdhusa i Viki, markert som pkt. nr. 1 på Figur 4 og vist på Figur 16.

Figur 16 Stor fyllittblokk på jordet ovenfor bebyggelsen i Viki. Kan også sees øverst på dyrket jorde på Figur 17.

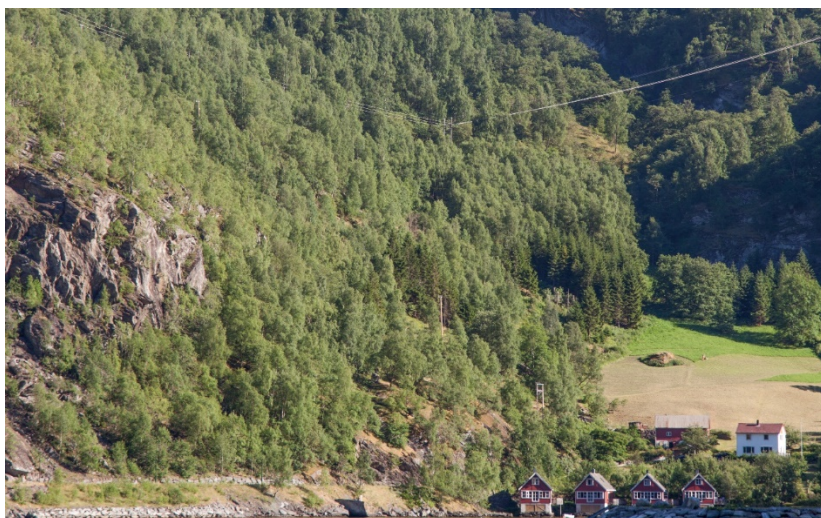
Figur 17 Skrentsonen øst for bebyggelsen nederst mot sjøen i Viki. Blokken på jordet er den samme som vist på Figur 16.

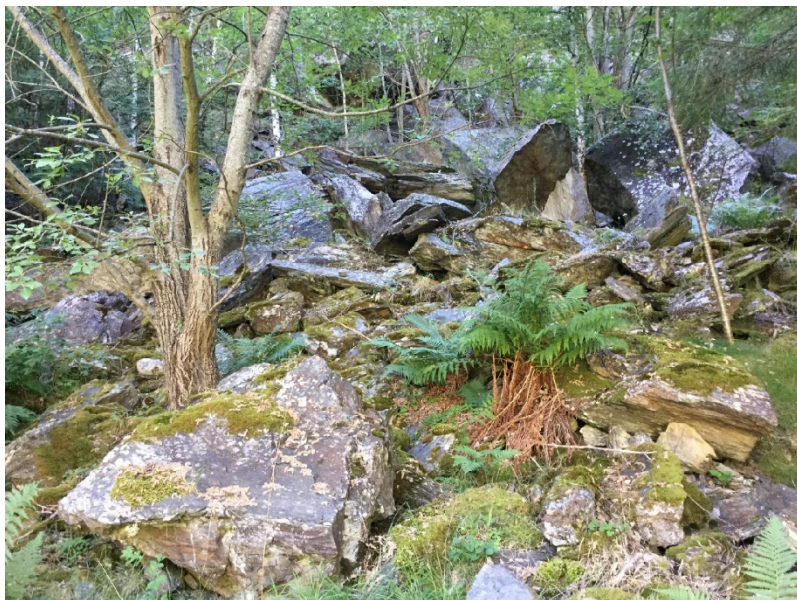
I nederste skrentsone og øst for bebyggelsen i Viki er det urdannelser fra tidligere utfall (Figur 18). Området er i fyllittsonen som har større aktivitet, og her kan det forventes en

del utfall. Det meste av blokkene ligger i ura, men enkelte blokker er observert utenfor urfoten (pkt. 10 og 12 på Figur 4).

Figur 18 Ur i fyllitt ovenfor bebyggelsen lengst øst i Viki.

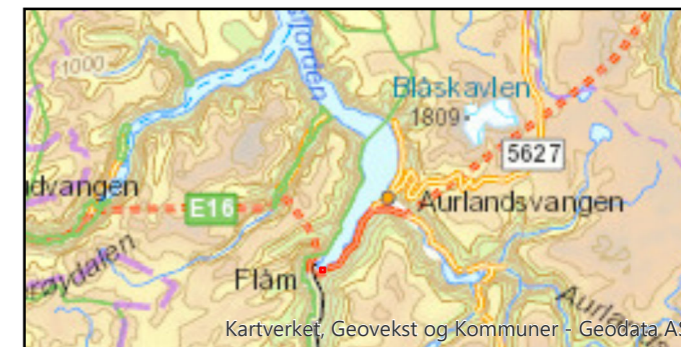
Faresone steinsprang. 1000 års returperiode

Faresone

Nominell årlig sannsynlighet

På Kart nr. 02 er faresoner inntegnet for Sikkerhetsklasse S2 og S3 i hht sikkerhetskravet i TEK 17 §7-3.

Sonen for sikkerhetsklasse S2 er basert på observerte steinblokker i området og enkle vurderinger og beregninger av utløp av steinsprang. Et større tidligere fjellskred fra Furekamben er observert og den ytre avgrensningen i utløpet er registrert relativt høyt oppe i fjellsiden. Det er ikke kartlagt fjellskredavsetninger i umiddelbar nærhet til det kartlagte området (NVE-Report 35, 2013). Mindre utfall vil uansett gå kortere, samtidig som slike små utfall vil ha store vansker med å forsere de gamle urmassene, som har stor ruhet. Utfall fra de mindre skrentene ser ut til å nå relativt kort ut fra skrentsonene.

For sikkerhetsklasse S3 har vi lagt grensen ut så langt vi regner med steinsprang kan nå i fra utløpsmodellene. De ytterste steinblokkene fra steinsprang kan være fjernet der det er dyrket mark. Dermed har vi ingen spor i terrenget som hjelper oss i vurderingen av rekkevidde til steinsprang med så lave sannsynligheter. Dette gjør også at det er stor usikkerhet i plasseringen av denne sonen.

I løsmasseskråningen ovenfor bebyggelsen er det spor etter to jordskred. Vi har ingen dateringer, men det er grunn til å tro at disse hendelsene inntraff i avslutningen av siste istid og før det ble etablert vegetasjon i området. Vi kan imidlertid ikke se bort fra at det kan løsne jordskred her og dermed legges faresonen for 5000 års returperiode litt forbi veien der vi har observert spor etter jordskred. Det er også stor usikkerhet i plasseringen av faresonen der det går jordskred.
