Fiskhammer boligfelt

Sikring av boligfelt mot steinsprang

20100418-00-1-R
14. oktober 2010

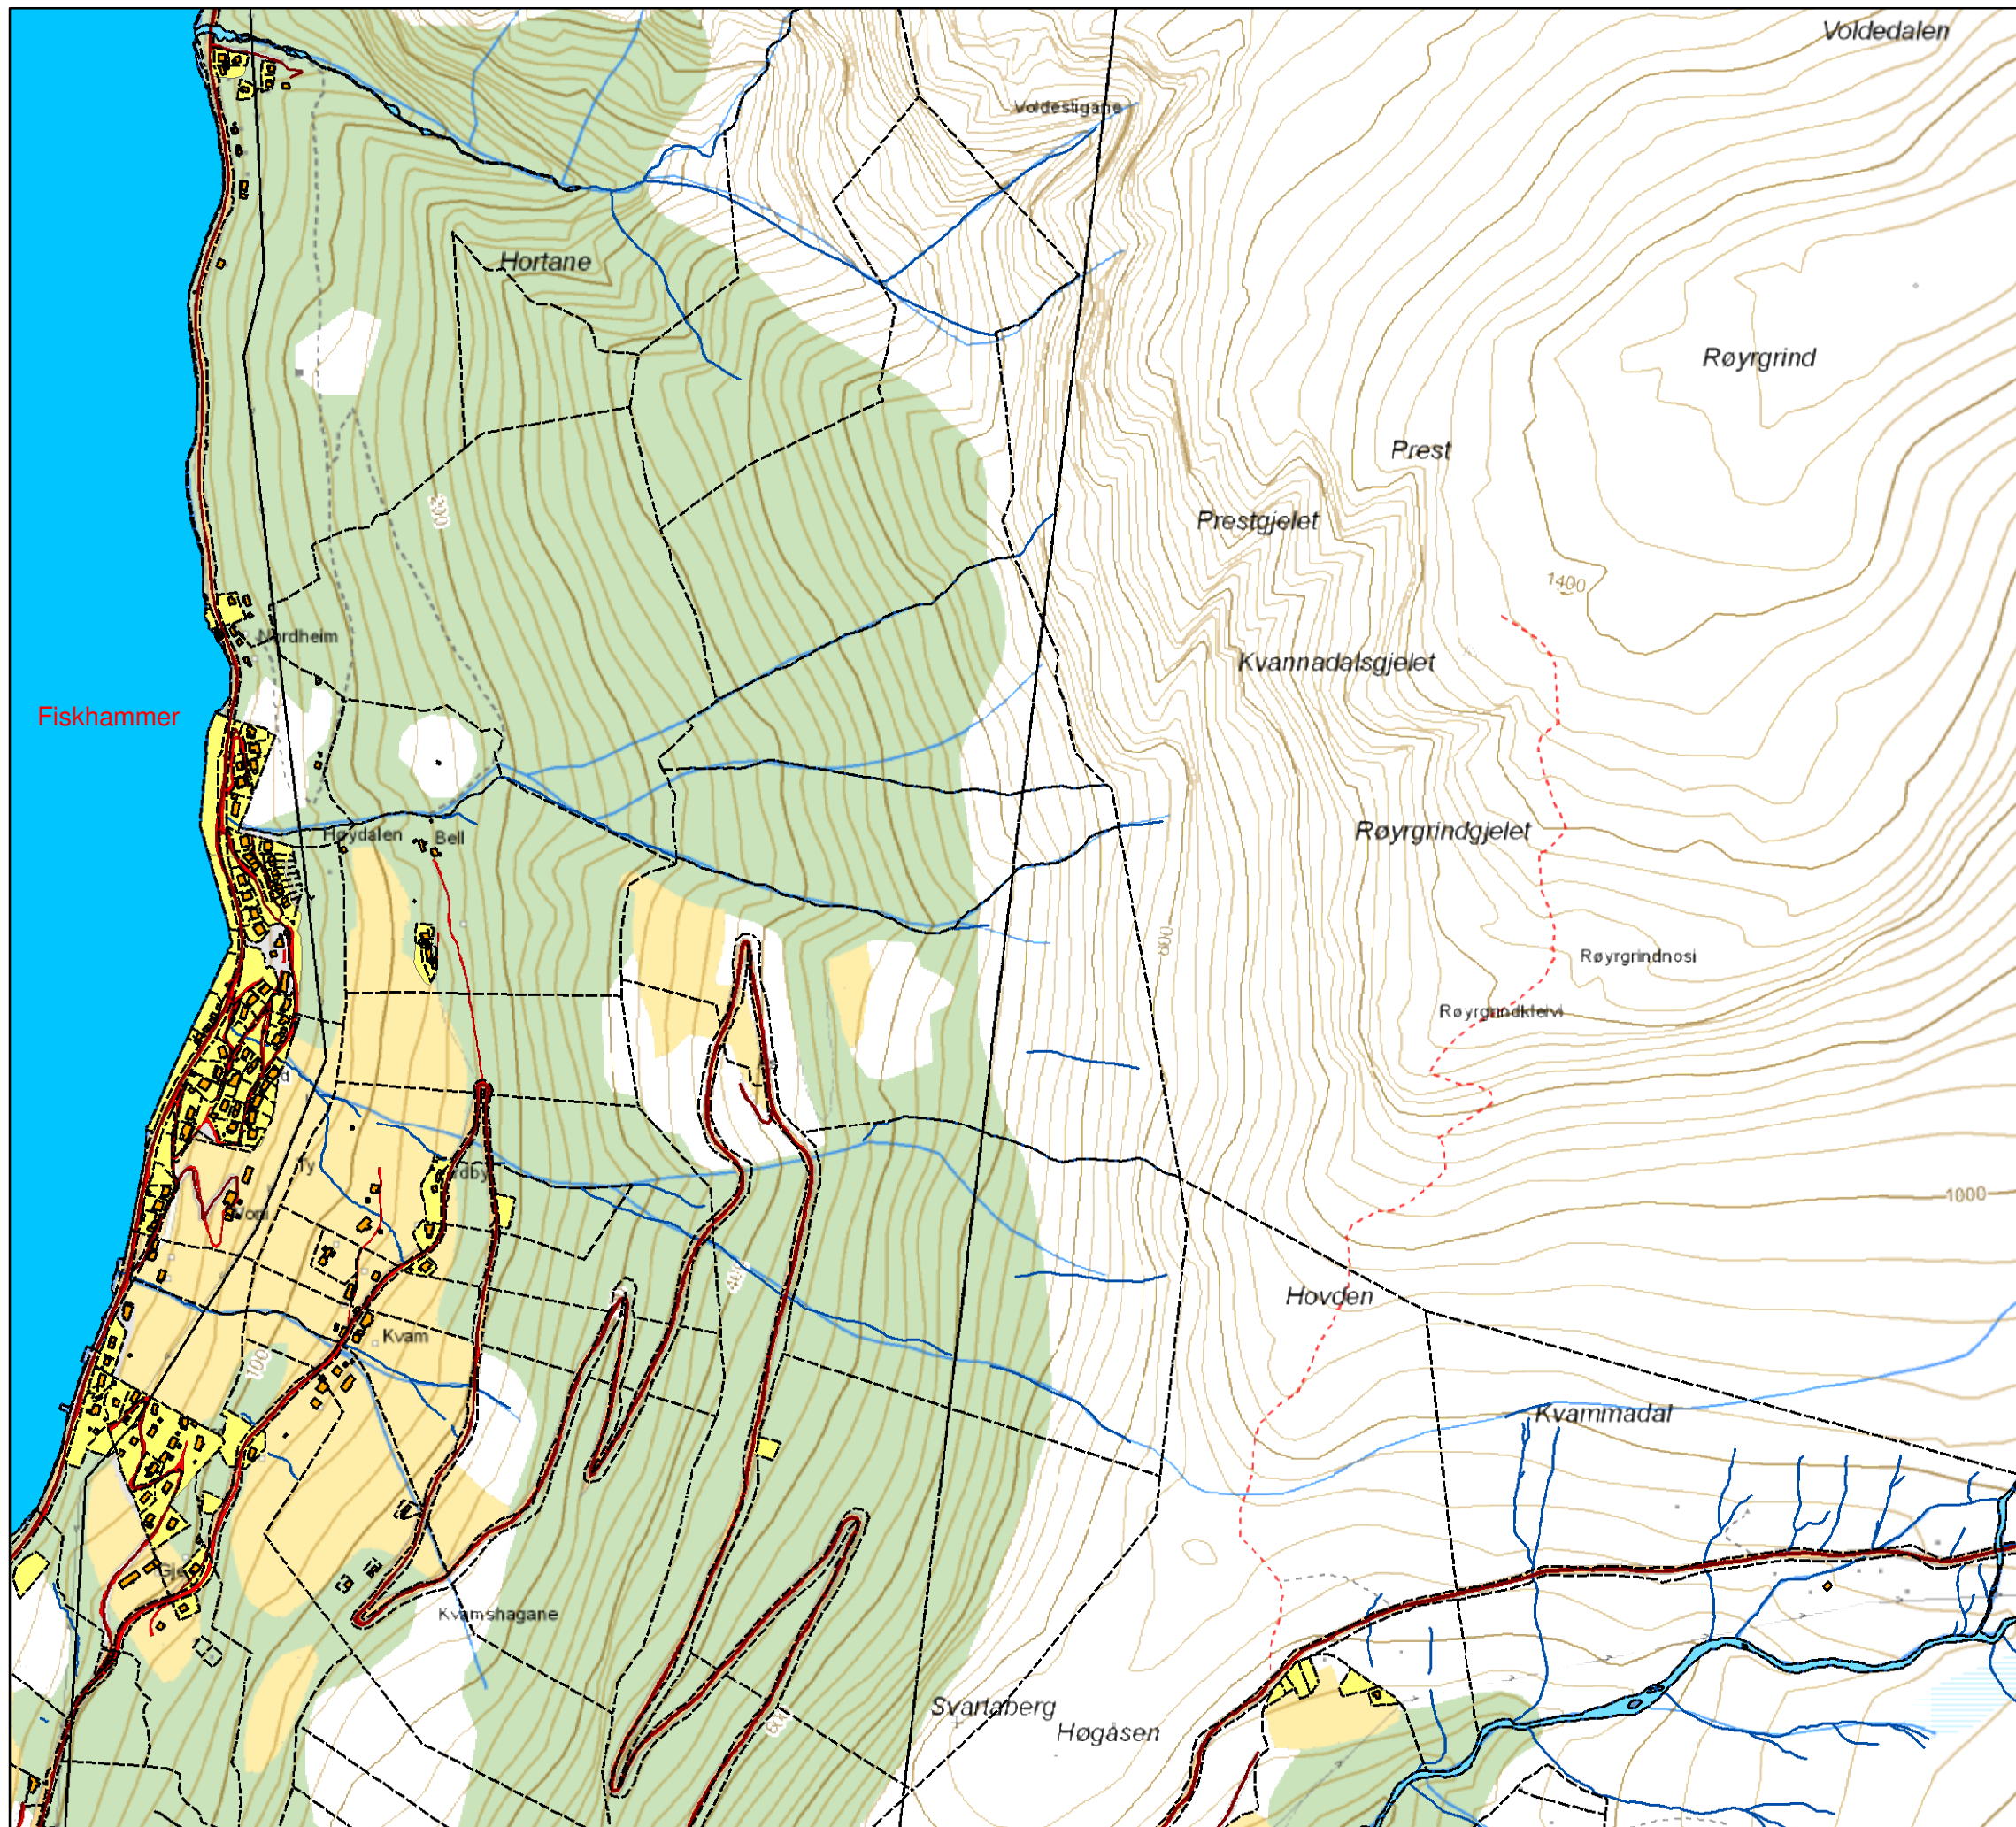
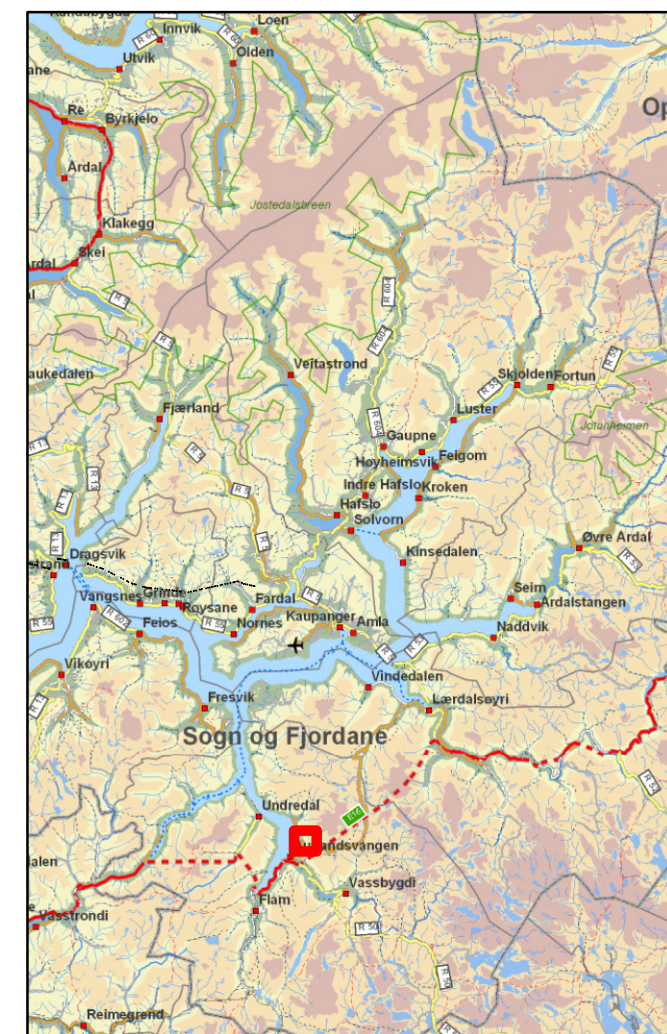
Fiskhammer boligfelt, Aurland		
Skredfarevurdering	Rapportnr 20100418	Kartbilag nr 01
Oversiktskart Målestokk hovedkart 1 : 10 000 Målestokk oversiktskart 1 : 1 000 000	Utørt SBa	Dato 2010-10-12
	Kontrollert UD	
Datum: EUREF89, Kartprojeksjon: UTM, Sone: 33	Godkjent SBa

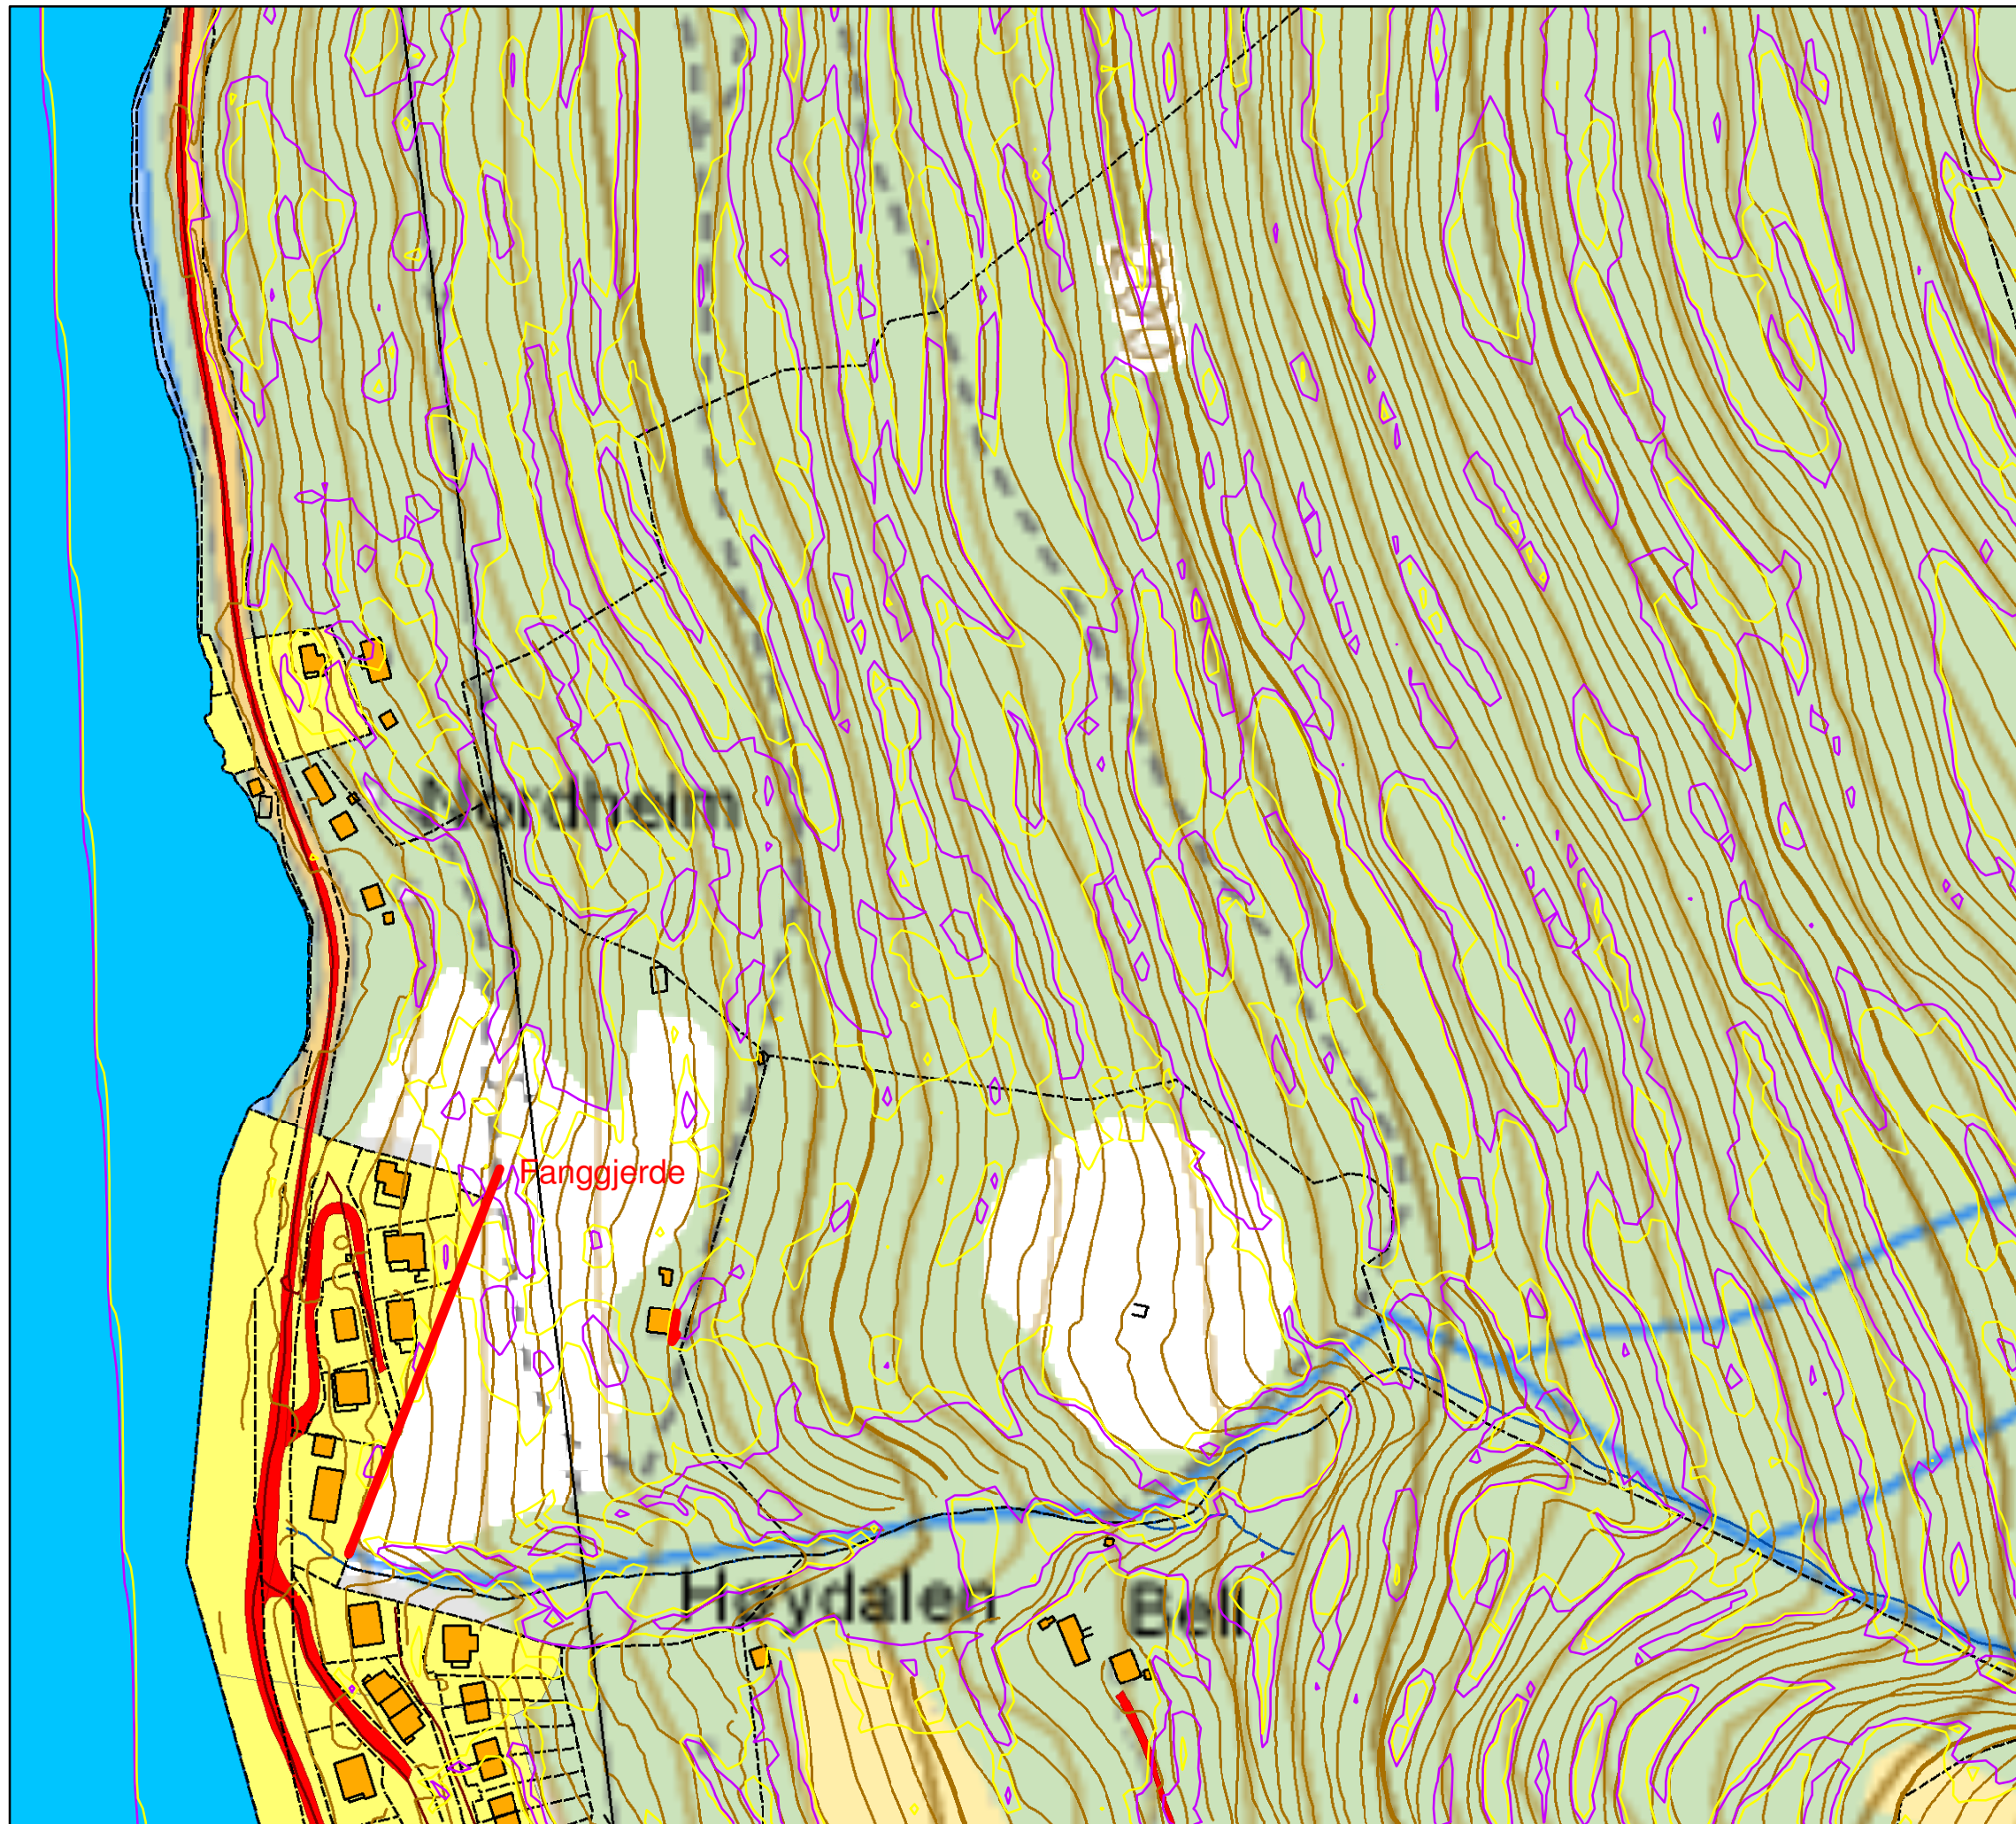
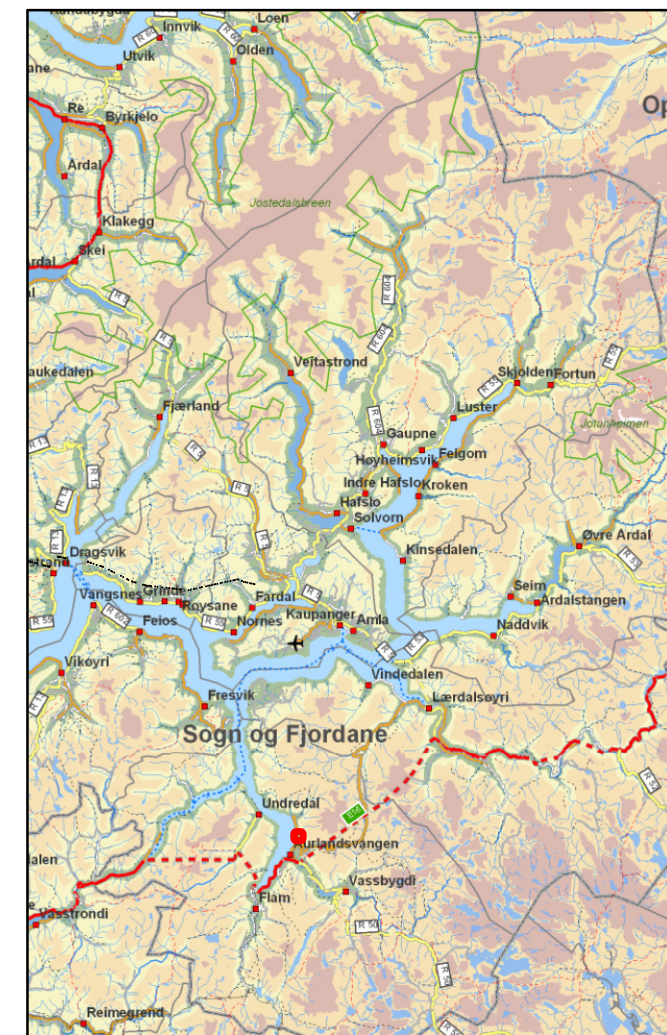
Fiskhammer boligfelt, Aurland			
Skredfarevurdering	Rapportnr	20100418	Kartbilag nr
	Uttort	SBa	Dato
Kart med områder brattere enn 27 grader (gult) og 30 grader (fiolett) Målestokk hovedkart 1 : 2 500 Målestokk oversiktskart 1 : 1 000 000	Kontrollert	UD
