KUNDE / PROSJEKT Aurland kommune Fretheim bru - utbetring	PROSJEKTLEIAR Ine Vabø	DATO 05.11.2018
PROSJEKTNUMMER 10208784	OPPRETTA AV Silje Riise	REV. DATO

## Fretheim bru – utbetring

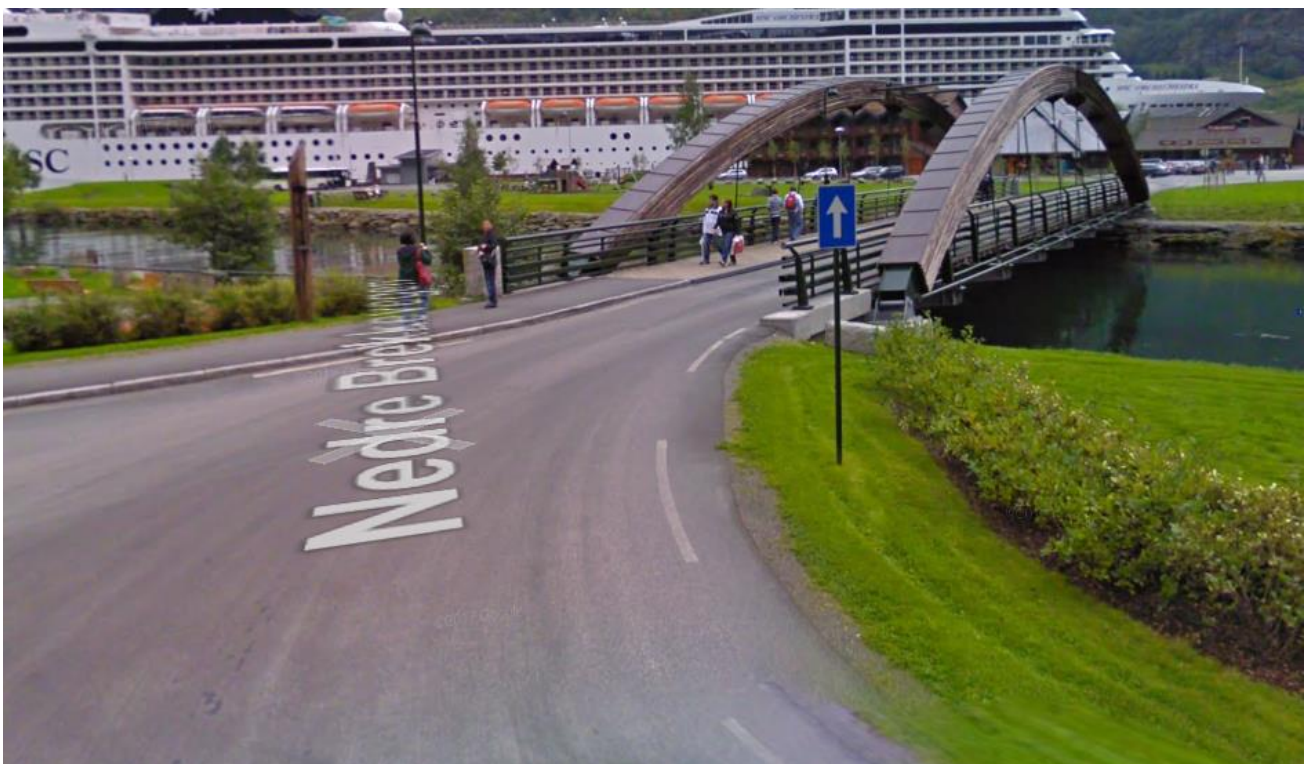
Figur 1: Innkøyring til Fretheim bru frå nordvest.

Det er utført sporing for buss for å finne naudsynt areal for utbetring av innkøyringa til Fretheim bru frå nordvest, sjå Figur 1. Det er mange tyngre køyretøy (bussar) som nyttar brua, desse har i fleire tilfelle satt seg fast i svingen.

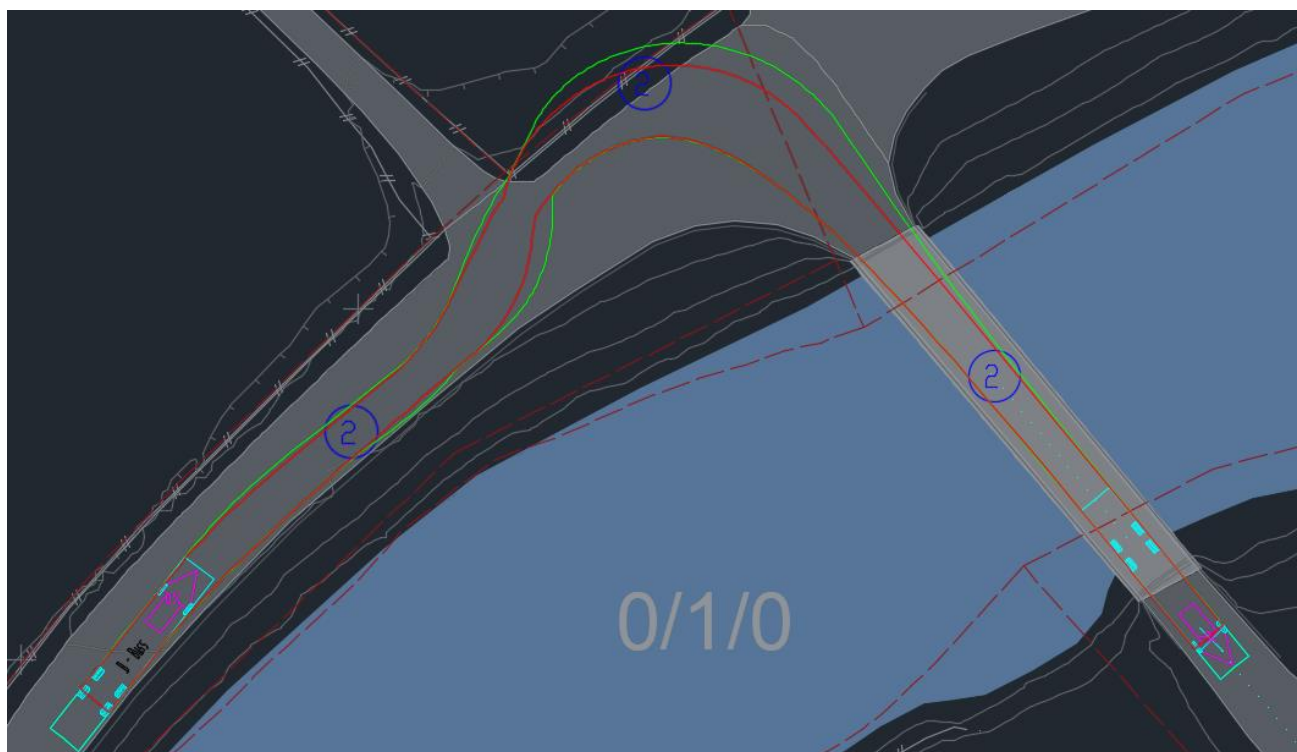
Figur 10: Sporing (køyremønster 2) over bru i vest ved motsett køyreretning.

Sporing for køyremønster 2 viser at bussen kan køyre inn på brua, dersom ein utvidar vegen slik at vist sporing blir mogleg. Sjå Figur 10 og Figur 11
