Tiltak i Flåmselvi med hensyn til miljø og flomrisikohåndtering

LFI-rapport nr: 463

Tittel: Tiltaksplan for Flåmselvi i Aurland Kommune

Dato: 10.12.2022

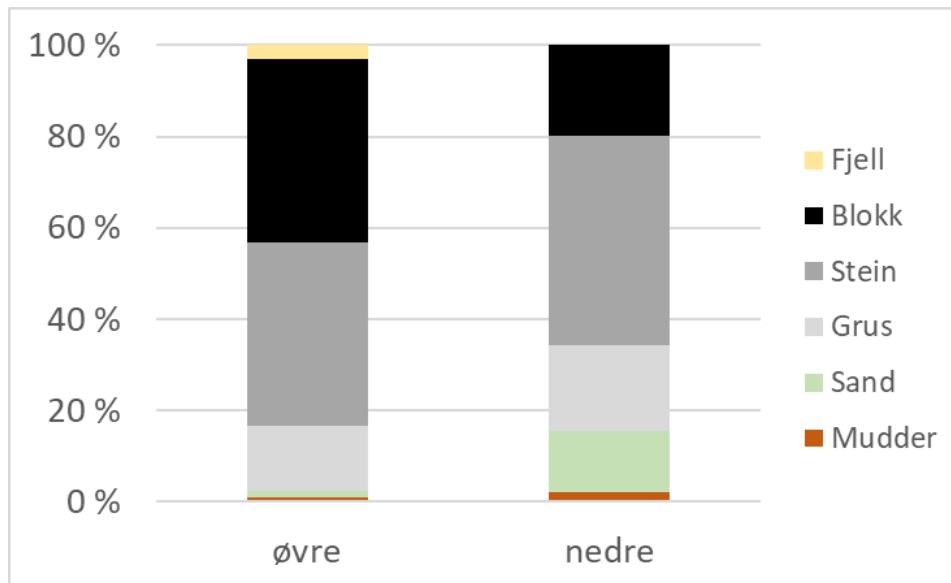
Figur 2. Substratsammensetning i øvre og nedre elvestrekningen

Flåmselvi har en lengde på 52 km målt fra munning til øverste del av vassdraget. Vassdraget er et typisk høyfjellsvassdrag med 90 % av arealet mellom 765 og 1764 moh. Anadrom elvestrekning er på 4.95 km og har en gjennomsnittlig gradient på 0.72 %. De nederste 2 km har en gradient på 0.33 %, det som ligger ovenfor har en gradient på 0.87 %. Dette gjenspeiler seg i substratsammensetning som i øvre del av elven er dominert av rullestein (40 %) og blokk (40 %) med innslag av grus (14 %), mens nedre delen har høyere andel rullestein (46 %), mindre blokk (20 %), mer grus (19 %), og betydelig mer sand (13 %).

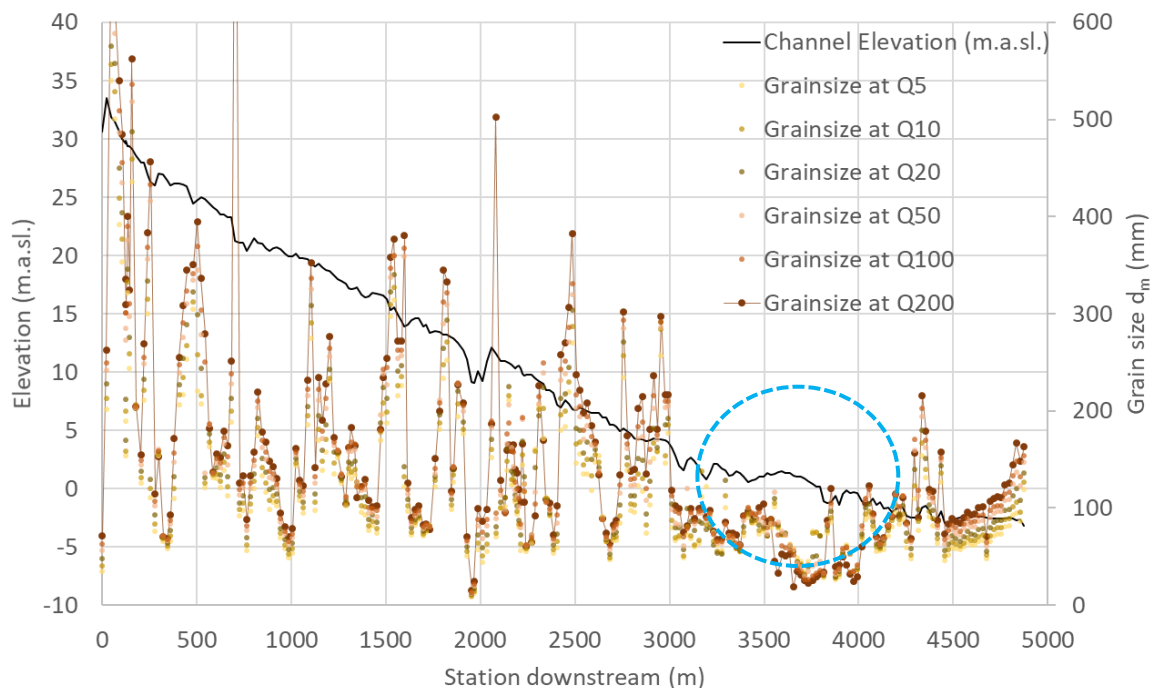
Figur 3. Lengdeprofil av anadrom strekning med transportkapasitet, steindiameter som elven klarer å flytte ved profilene basert på modelleringsresultater og Meyer-Peter & Mueller (1948), mer informasjon i appendiks. «0» representerer Leinafoss, elvemunning ligger ved 4800 m. Legg merke til området ved Aurøyadn (sirkel), ovenfor E16 bro med betydelig lavere transportkapasitet.

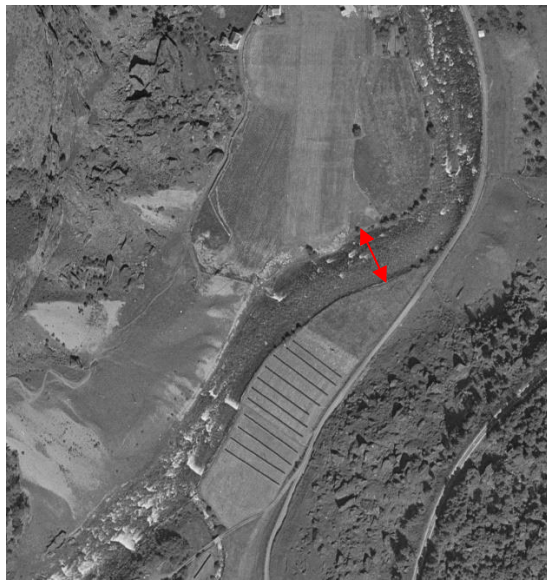
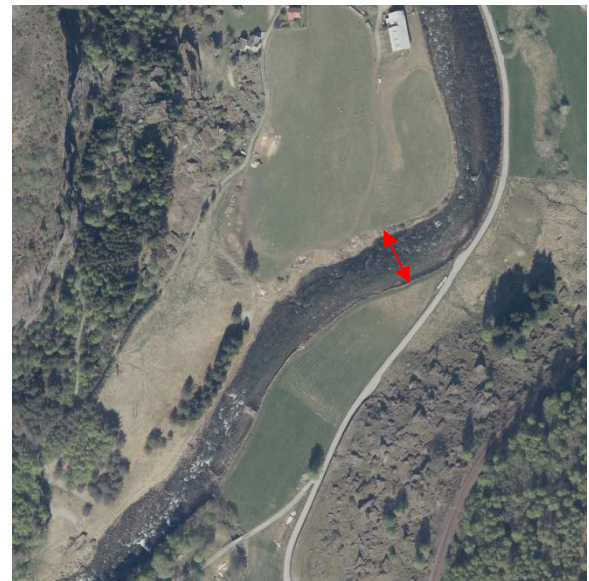
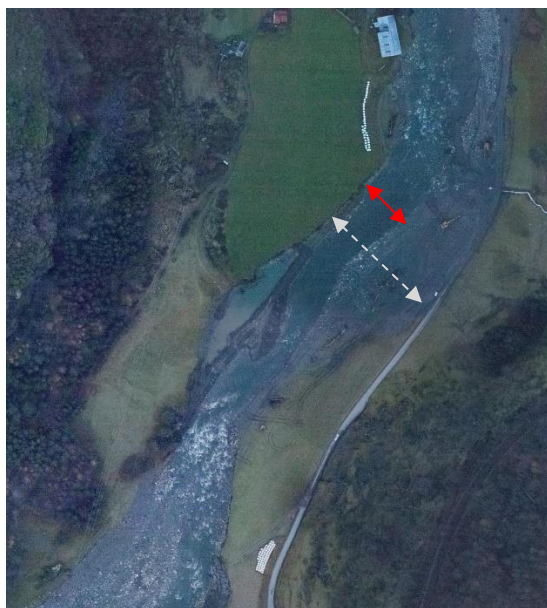
1971 Leirungen, 41 m bredde

2014, mai, Leirungen 41 m bredde

2014, november etter flommen ,
Aktiv elveløp: 44 m bredde
Aktiv elveslette, lys pil: 85 m bredde

2019 Leirungen, 29 m bredde

Figur 8. Bredde til aktivt elveløp 1971-2019 ved Leirungen (ndf. Leinafoss)

Erosjonssikringer er allerede dokumentert på bilder fra 1926 (Figur 6). Bildene tyder imidlertid på at elven var bredere i 1930. Basert på tilgjengelige flyfoto i norgebilder var bredden til det aktive elveløpet 41 m ved Leirungen i 1971 og i mai 2014. Etter flommen var bredden 85 m. Etter tilbakeflytting var bredden innsnevret til 29 m (-29 %).

Nedenfor Leinafossen forflyttet hovedelven seg og elven har utvidet seg stedvis fra rundt 40 m til over 80 m med skader på veien og hus (Figur 8). Elven har gravd i glasifluviale masser og morenemasser som ble deponert i nedre elvestrekningen der gradienten avtar.

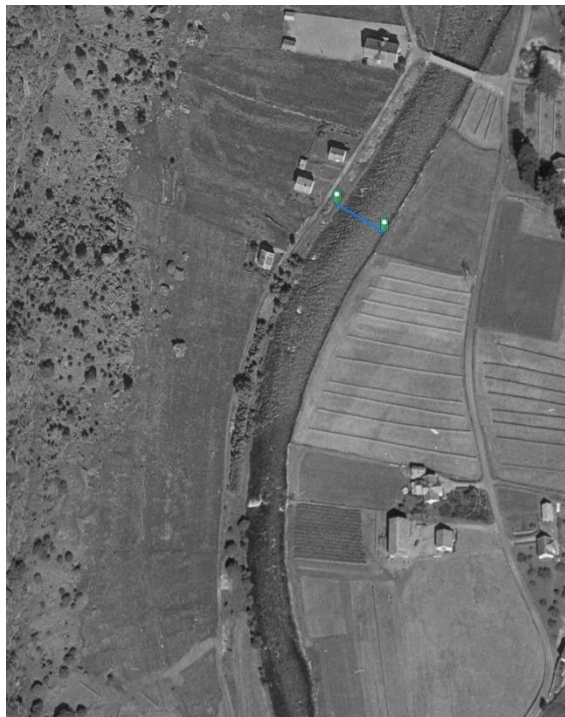
1971 Flåm skole, 30 m bredde

2014 Flåm skole, 30 m bredde

2014, november etter flommen,
Aktivt elveløp 37 m bredde
Aktivt elveslette 87 m bredde

2019, Flåm skole, 33 m bredde

Figur 9. Bredde aktivt elveløp 1971-2019 ved Flåm skole

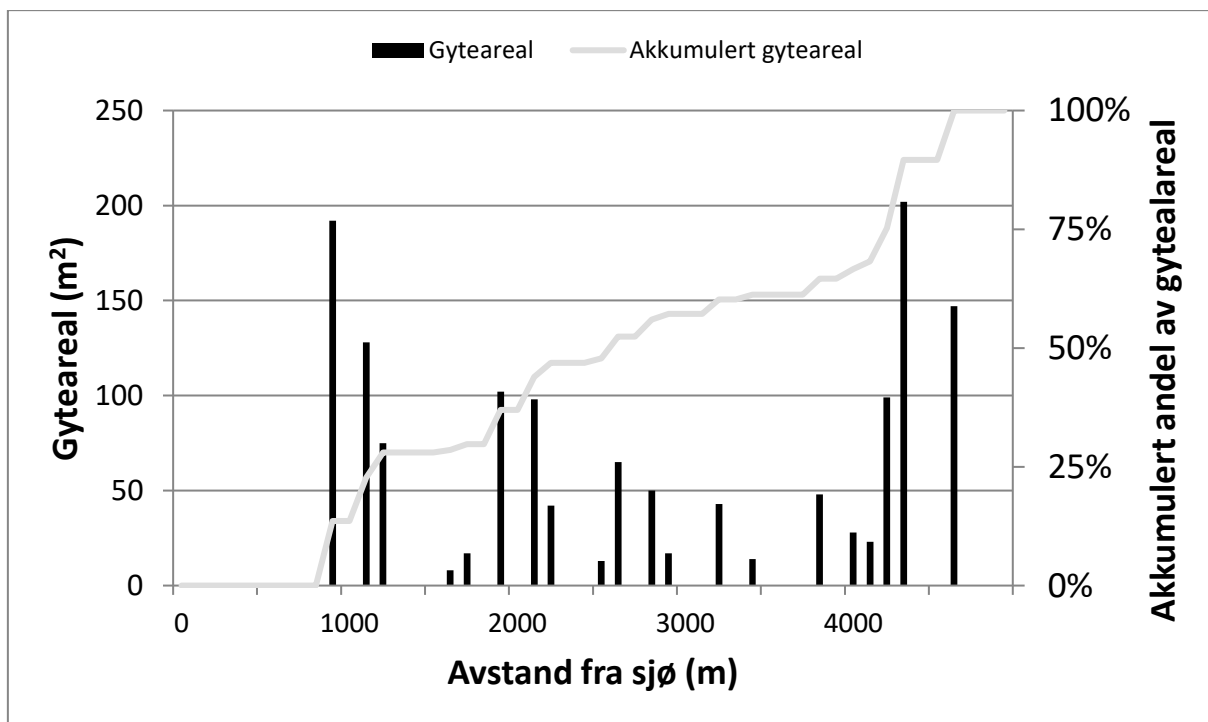
Figur 13. Gyteareal langs elvestrekningen

En oversikt over gyteplasser er vist i Figur 13. Det ble funnet egnete gyteforhold langs hele elvestrekningen, også i øvre deler fra Leinafoss kraftverk og ned. Totalt utgjør gytearealet 7327 m², tilsvarende 6.6 % av samlet elvearealet. Kart i Figur 5 viser at det er god tilgjengelighet til gyteplasser langs hele anadrom strekningen og det klassifiseres dermed samlet som «mye gytemuligheter».

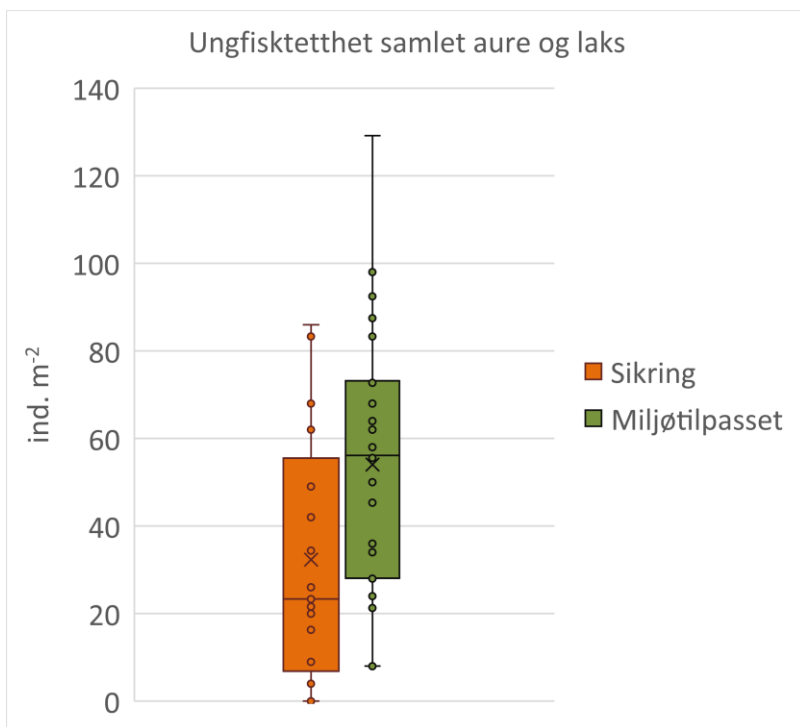
Figur 17. Box-plots av samlede ungfisktettheter på stasjoner langs vanlig plastring (rød) og miljøtilpasset sikring (grønn, steinutlegg foran sikring), n = 49, 2016-2020

Ungfisktettheter 2016-2020 (Figur 17 og Figur 18) var signifikant større på stasjoner der det var heterogene steinutlegg foran sikringsfoten (miljøtilpasset sikring). Median tetthet (56 ind.) var mer en dobbel så høy sammenlignet med stasjoner der sikringsplastringen gikk direkte i vannet (23 ind.).

At ungfiskbestanden økte etter 2016 kan forklares med høyt innsig av gytefisk i 2015, gjennomføring av miljøtiltak slik som reetablering av gyteplasser og steinutlegg samt at elvebunnen ble mindre forstyrret. Fra høsten 2015 la de fleste gyteplasser stabile og ble ikke ytterligere endret i gjenoppbygging av elven. Gytefisk fra 2015 kunne derfor reprodusere og dette gjenkjennes i økte 0+ tettheter av både aure og laks i 2016. I strekninger med miljøtilpasset sikring, naturtypiske steinutlegg foran sikringen, var median ungfisktettheter mer enn dobbelt så høy som på stasjoner ved vanlige plastringer og homogen, kanalaktig preg (Figur 17, Figur 18).

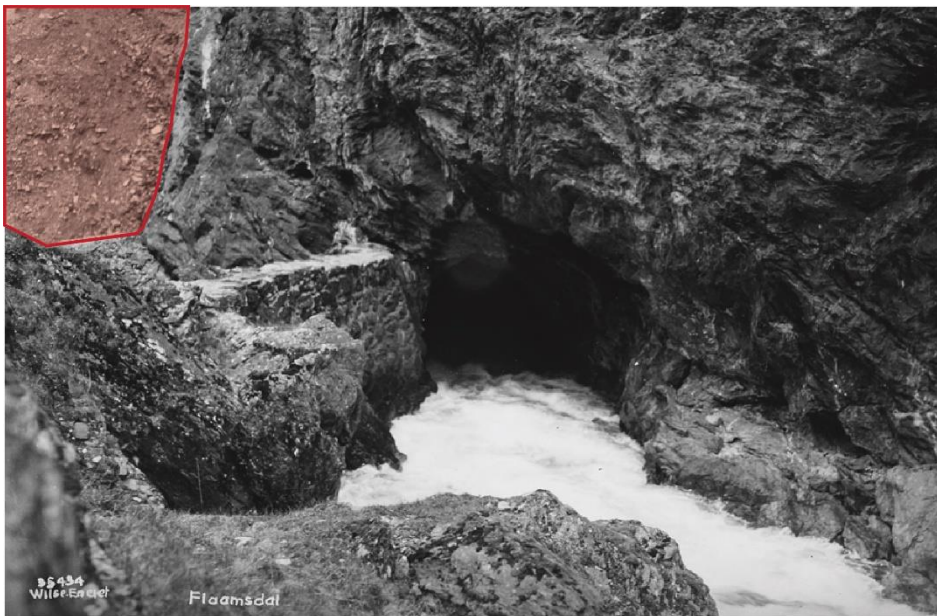
Figur 24. Tunnel for elven forbi Flåmsbanen ved Høga, ca. 1940. Bildet tyder på at jernbanedammen kan bestå av løsmasser. Kilde: nasjonalbibliothek/public domain

I kap. 3.4.1 er det nevnt at Jernbanedam Høga medfører risiko for kollaps ved store flommer over ca. 250-320 m³/s – noe som kan føre til en flombølge med fare for liv og helse.

Det anbefales derfor å vurdere dam sikkerheten samt konstruksjon av en sikringsdam med kontrollert overløp for å unngå dambrudd. Det vil kunne sikre jernbanedammen i slike situasjoner samtidig som dalbunnen ovenfor brukes til retensjon. Lokasjonen har en stor andel av nedbørsfeltet 75 % noe som er gunstig for flomdempingspotensialet. Samtidig har dalbunnen ovenfor veldig begrenset retensjonsvolum grunnet terrengform (40.000 m³) og kan derfor bare virke som supplerende flomdempingstiltak i samspill med andre tiltak.

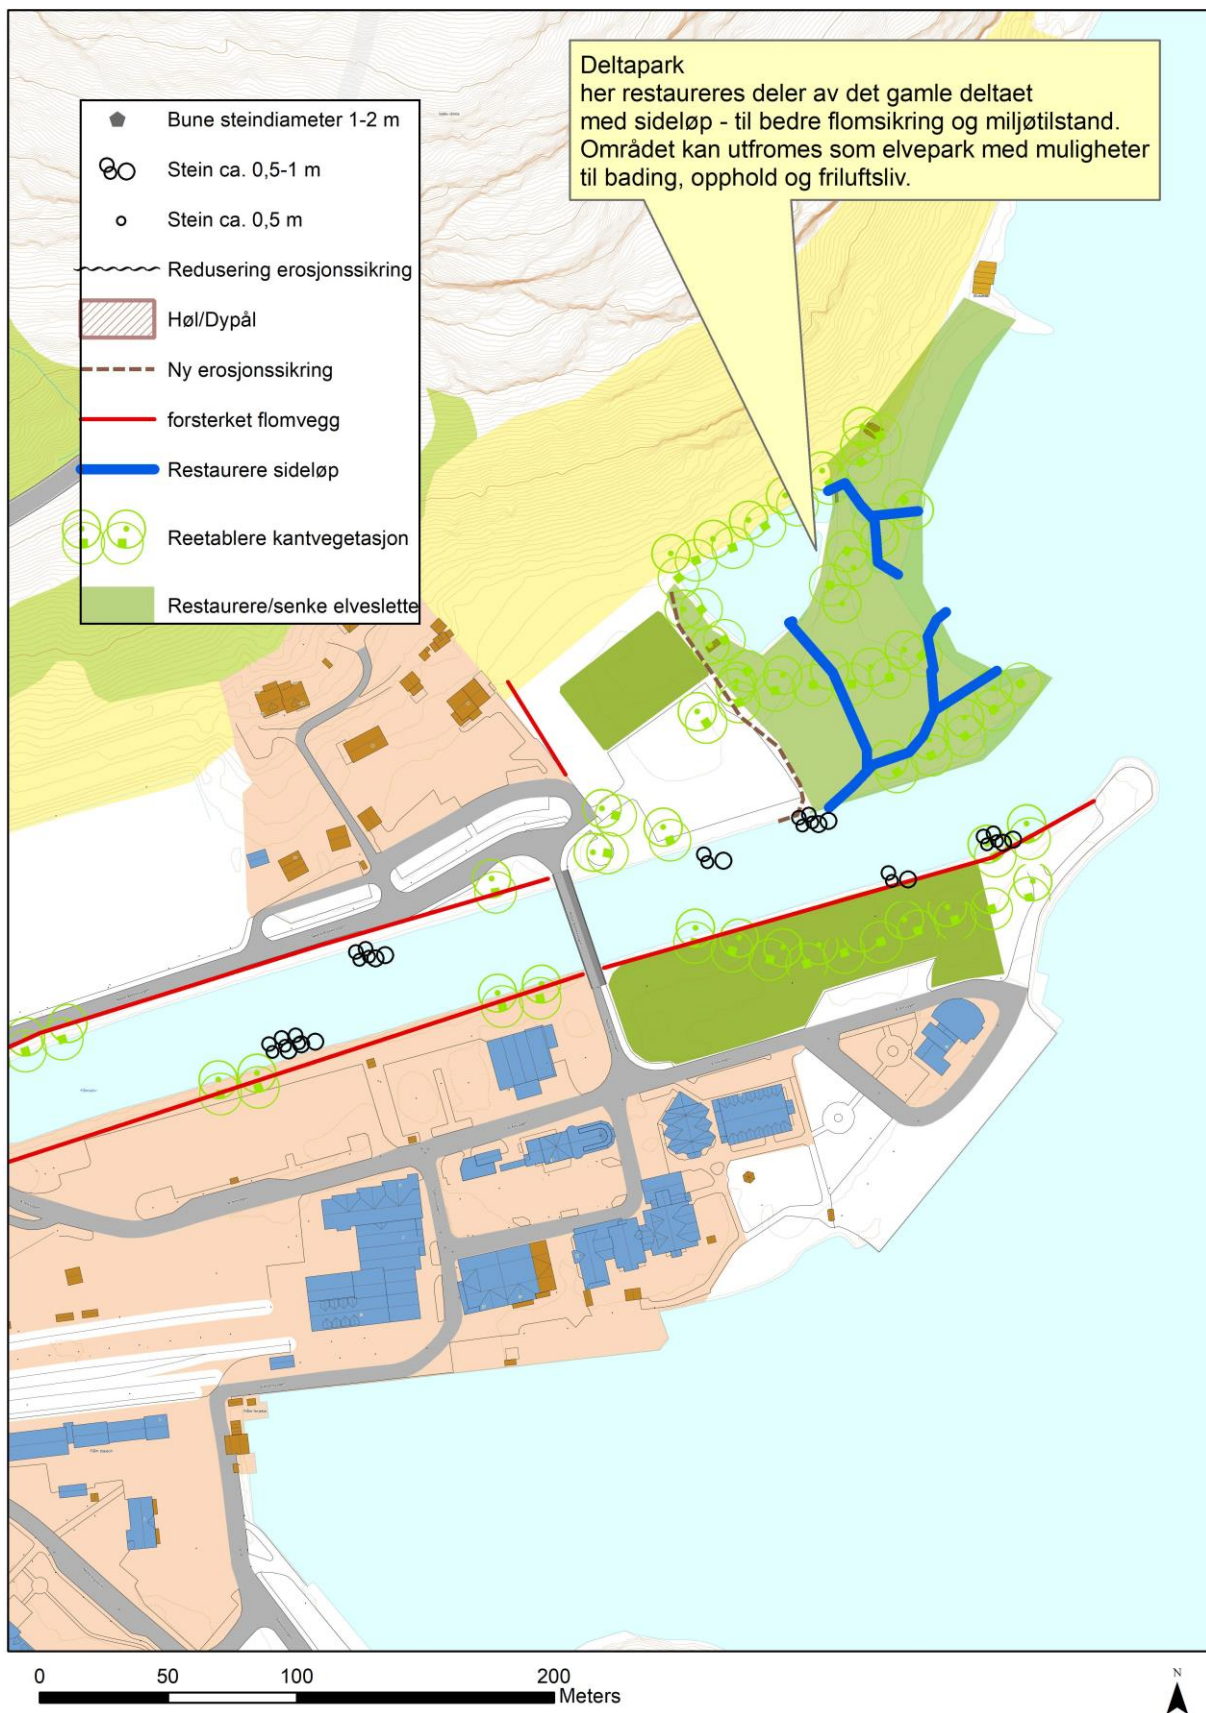
Figur 34. Kart med tiltaksbeskrivelser av Deltaområdet.

I elveløpet anbefales det spredte variasjoner i steinbunnen (uten å endre erosjonssikring eller innsnevre avløpstverrsnitt) for å bryte opp det kanaliserte preget og skape litt variasjon – men uten å tilføye masser og endre hydraulisk kapasitet. Kantvegetasjonen bør reetableres langs hovedelven som vist i Figur 32.

Material	Størrelse /diameter	Antall
Rullestein (avrundet)	Ca 0.5 m	Stedegne masser
Småtrær (selje og or) med inngjerding	0.5-1 m	40 stykk
