Flåm sentrum

FARESONER FOR REGULERINGSPLAN

DOK.NR. 20160249-01-R

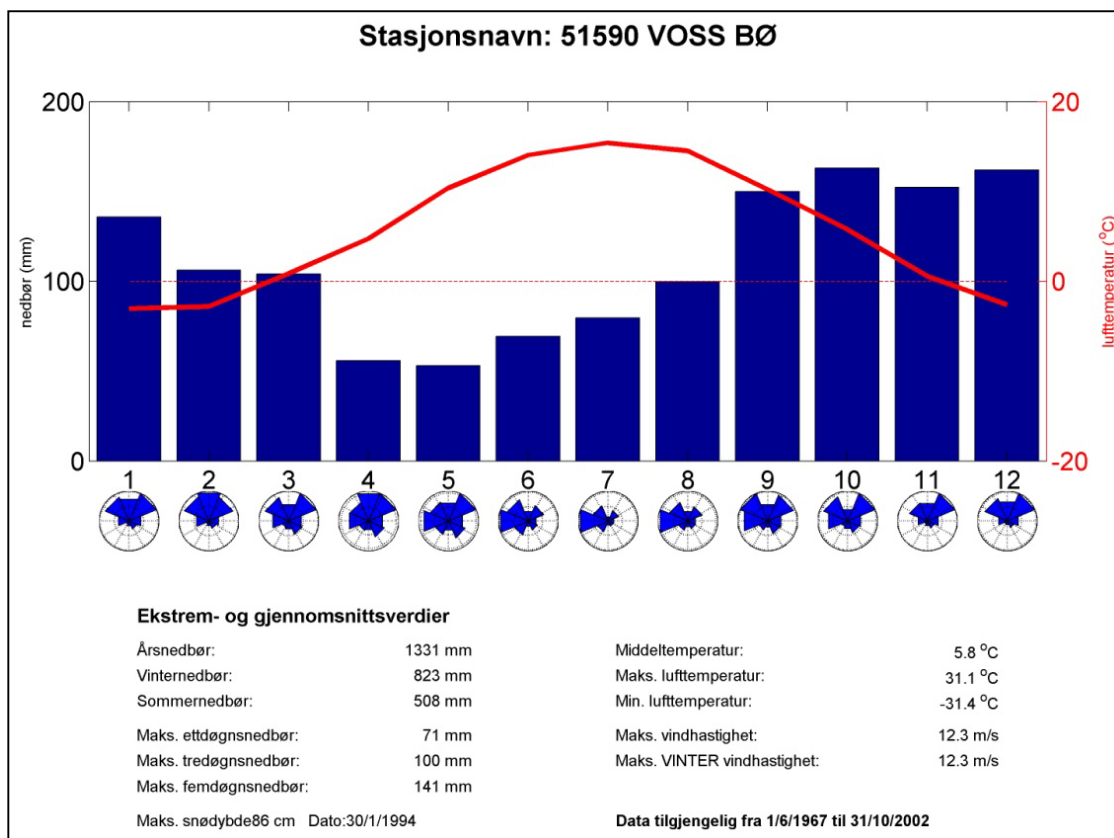
Figur 1 Månedsnormaler for Voss.

Værforholdene i fjellet for Flåm er vurdert ut fra værdata og analyser fra Voss (Figur 1 og Figur 2) og Reimegrend (Figur 3 og Figur 4).

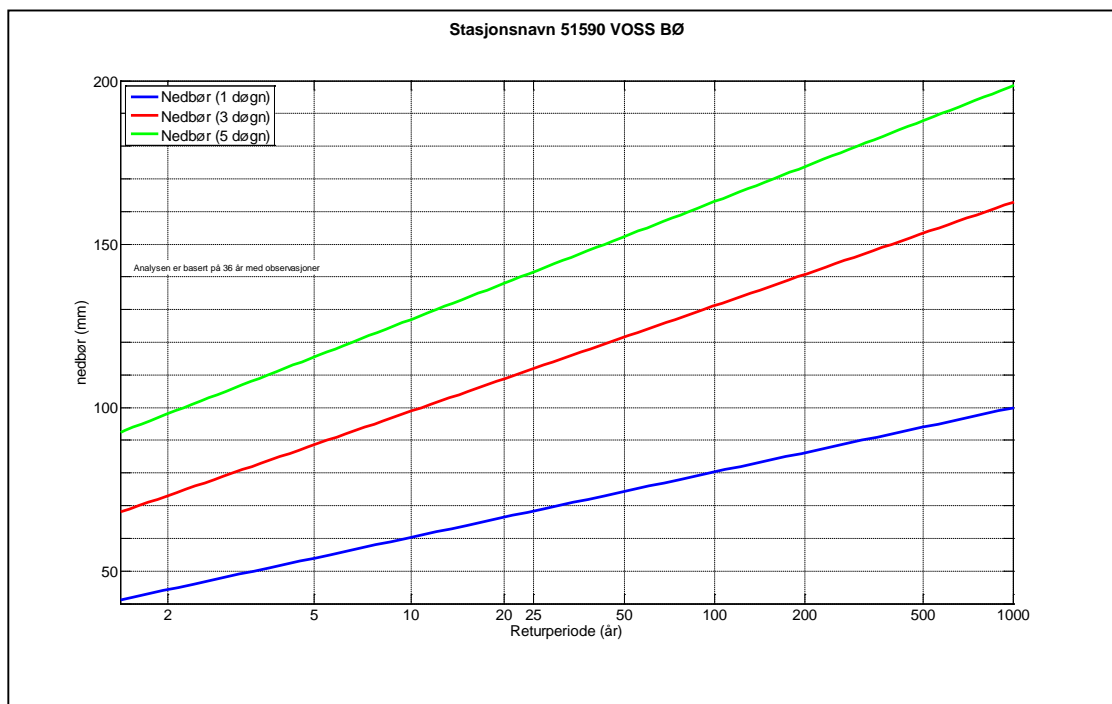
Figur 2 Nedbørsummer for ett, tre og fem døgn relatert returperiode for Voss. Ekstrapoleringen skjer ut fra 36 år med målinger og usikkerheten øker med returperioden.

Målingene fra Voss og Reimegrend tyder på at fjellområdene nord for Flåm i sjeldne tilfeller kan få relativt store nedbørmengder (Reimegrend er imidlertid mer nedbørutsatt enn Flåm).

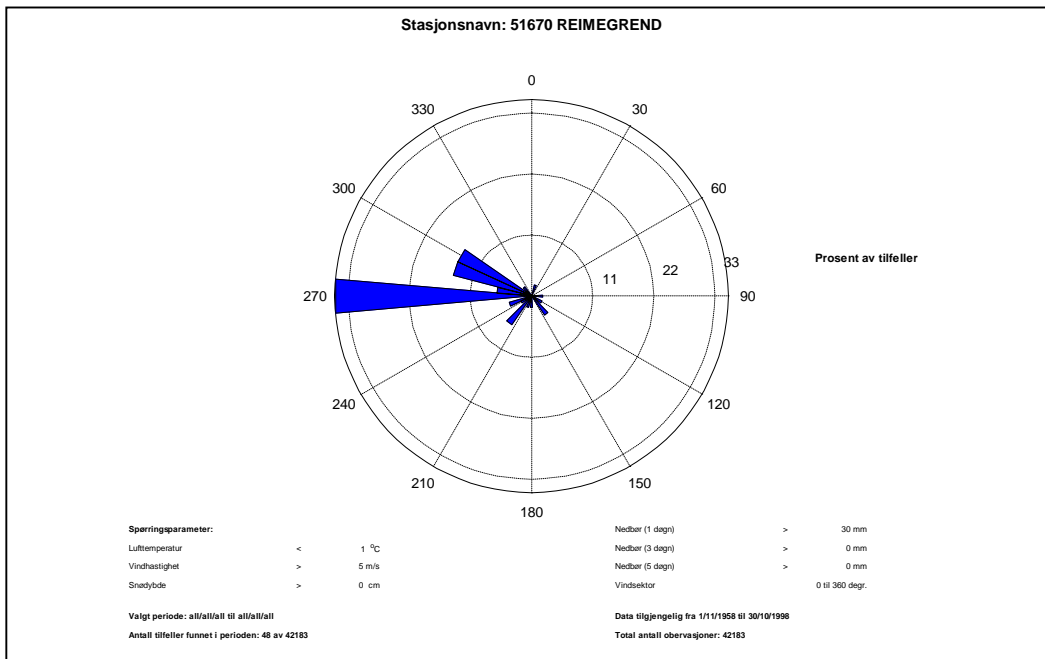
Figur 3 Vindrose som viser hvilke vindretninger som dominerer under nedbør og kjølig vær ved Reimegrend

For Reimegrend har vi sett på hvilke vindretninger som dominerer med nedbør som snø og vind over 5m/s. Forholdene her vil trolig også være representative for fjellet nord for Flåm sentrum. Det er oftest under vestlig, vestnordvestlig og av og til med sørlige vinder at det faller nedbør som snø. Når det er mildværsinnslag med mye regn er det tilsvarende vest til sørlige vindretninger som dominerer.

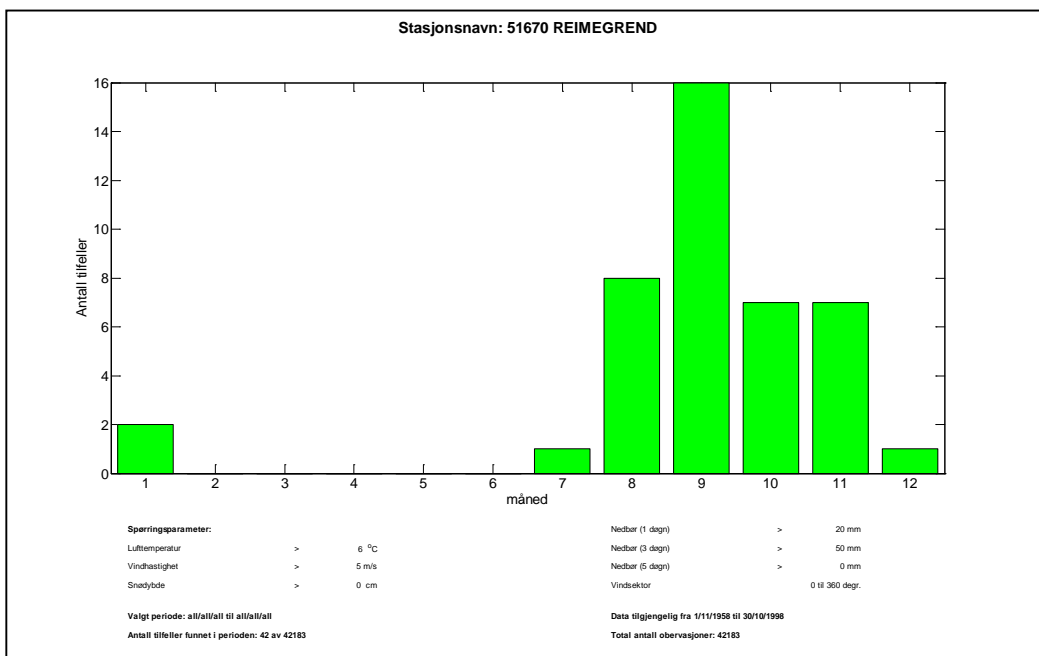
Figur 4 Antall mildværsinnslag (over +6°C) med kraftig regn (over 20mm og 50mm på hhv ett og fem døgn) fordelt på månedene i året (Reimegrend).

Figur 4 viser også at høsten er mest utsatt for kraftig nedbør ved Reimegrend, men det inntreffer slike situasjoner også i desember og januar. Når det samtidig er snø på bakken kan mildværet utløse våte snøskred eller sørpeskred. Ellers i året kan kraftig nedbør forårsake flomskred, slik det skjedde ved Haugen gård lengre inn i Flåmsdalen under stormen Dagmar (desember 2011). Flåm er også kjent med at flomskred nylig har kommet ned på E16 over lengre strekninger.

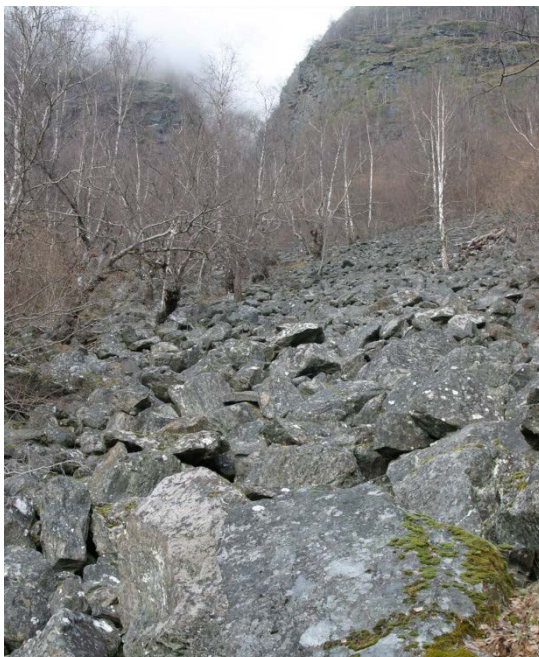
Figur 6 Bildet viser et eksempel på en grovblokkig ur inntil foten av den bratte delen av fjellsiden nord for Flåm Camping.

I foten av de bratte områdene går fjellsidene over i bratte urer med grov stein (Figur 6 Bildet viser et eksempel på en grovblokkig ur inntil foten av den bratte delen av fjellsiden nord for Flåm Camping.). I de slakere områdene utenfor urene ligger det løsmasseavsetninger fra jordskred, flomskred og avsetninger som er kommet ned med våtsnø- og sørpeskred. I dag skjærer EV 16 seg gjennom disse avsetningene i de nedre delene ovenfor bebyggelsen i Flåm. Utplanering og terrassering nedenfor vegen har fjernet spor av avsetninger fra skred. En større stein bak Vandrarheimen ligger inne i løsmassedekket, og kan ha blitt fraktet ned med jordskred.

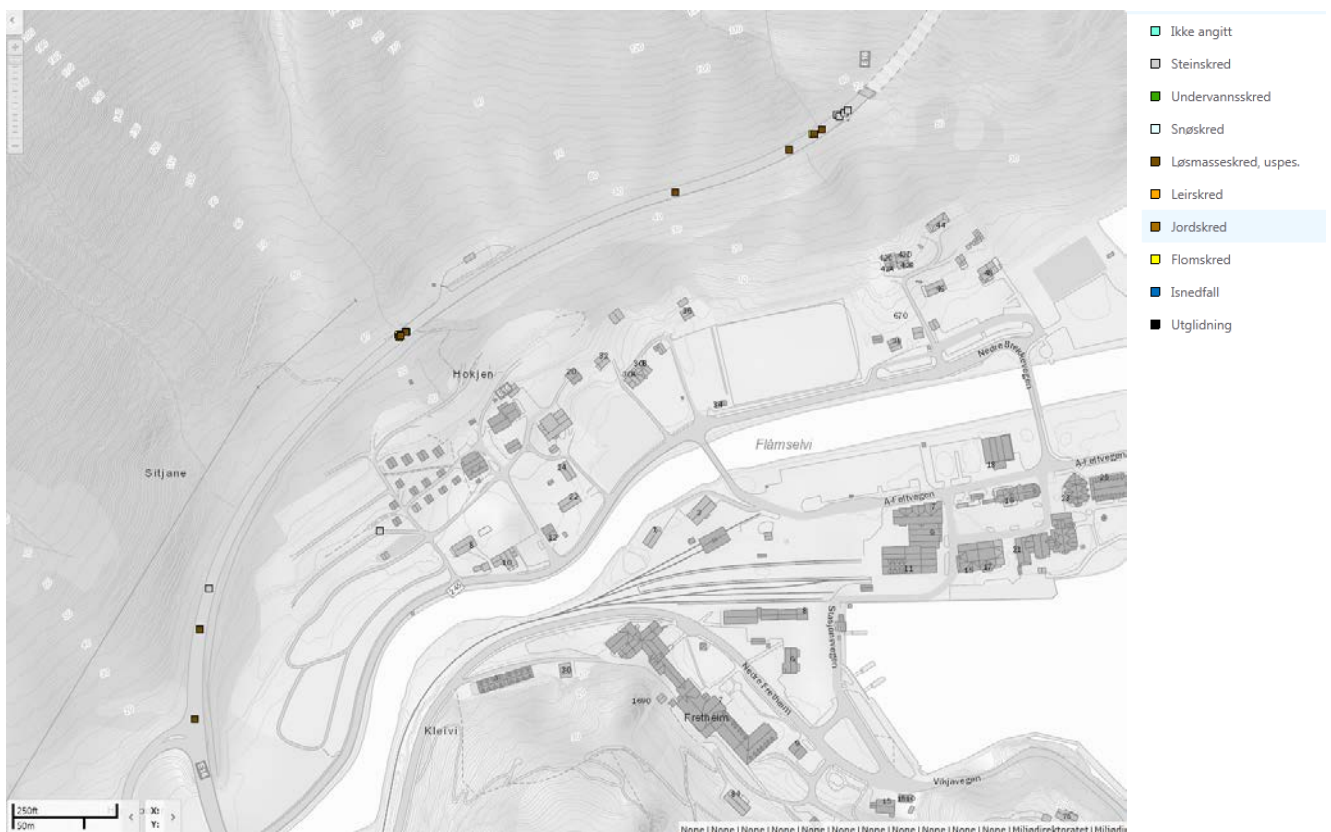
Figur 7 Utsnitt fra skredatals.nve.no for Flom sentrum. Det er kun registrert hendelser med jord og stein i skredatlet til NVE.

Kjente skredhendelser beskrevet i den nasjonale skredtabasen er vist i Figur 7.

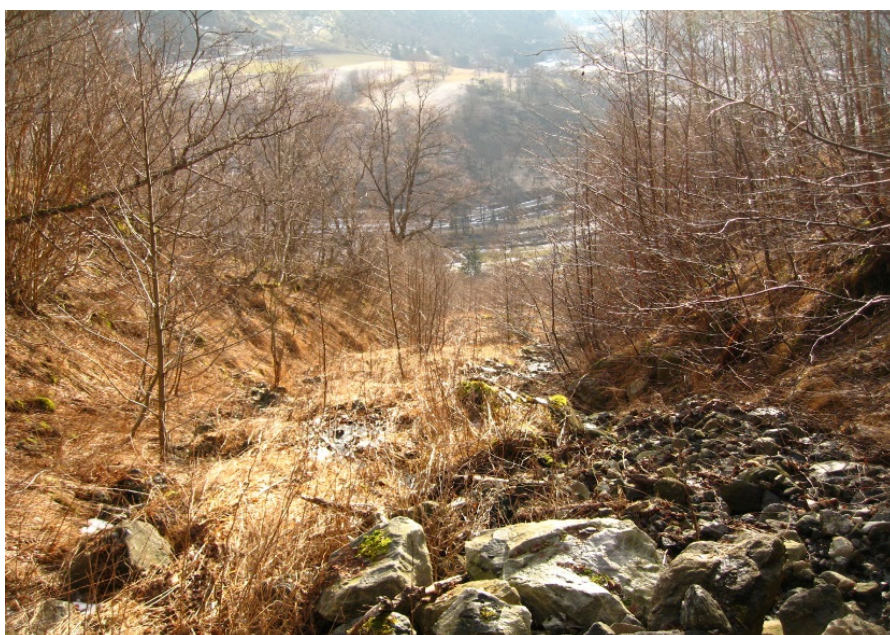
Figur 9 Bildet viser kanalen som vann og skred har gravd ut nedstrøms Haragjuvet.

I skredbanen til Haragjuvet er det hovedsakelig tre utløsningsområder for snøskred. Disse er vesentlig mindre enn i Norpa, men kan bli opp mot 20.000 m². Områdene ligger lengre ned i fjellsiden hvor det blir mindre fokksnøavlagring. Skred herfra kan anslagsvis bli mindre enn halvparten så store som i Norpa. Skredene karakteriseres som moderate til små i størrelse og vil også nå kortere enn større snøskred. Etter at skredene kommer ut av skaret og når ut på løsmasseviften, vil de følge en forsenkning som er ca 10 m bred og 7 – 8 m dyp i øvre deler. Høyden på sidekantene avtar nedover viften og blir ubetydelige ovenfor vegen (Figur 9).

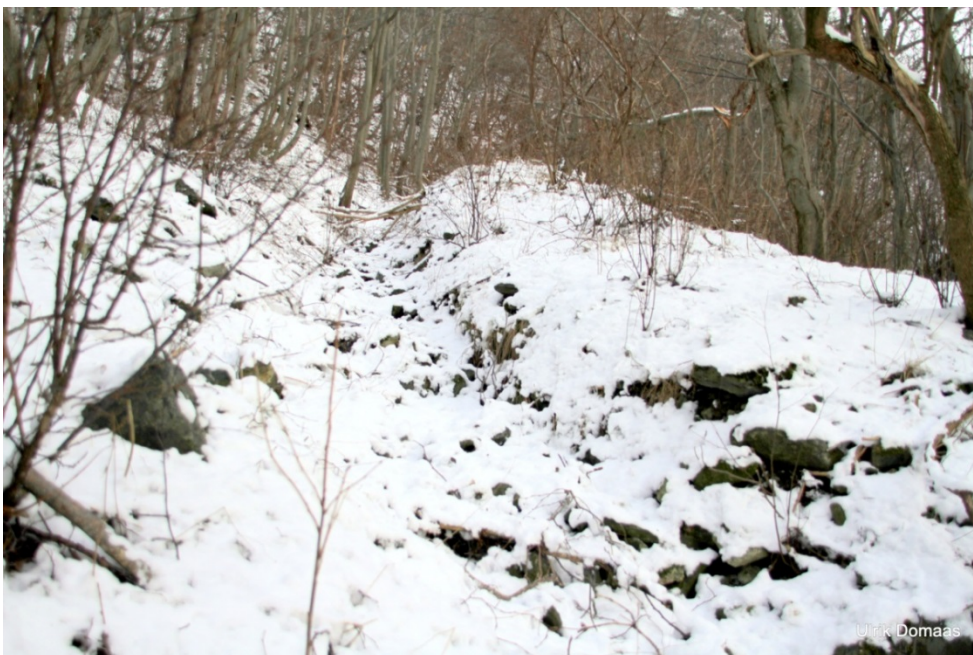
Figur 10 Ovenfor boligfeltet lengst øst i Flåm er det laget en grøft som er rundt en meter dyp. Denne kan lede vann og mindre flomskred.

Det er etablert en liten grøft ovenfor boligfeltet i dag (Figur 10), men den er vurdert til å være for liten til å lede vann og løsmasser til side for husene i alle flomsituasjoner.
